北塩原村 橋梁長寿命化修繕計画

令和6年12月改定

福島県耶麻郡北塩原村

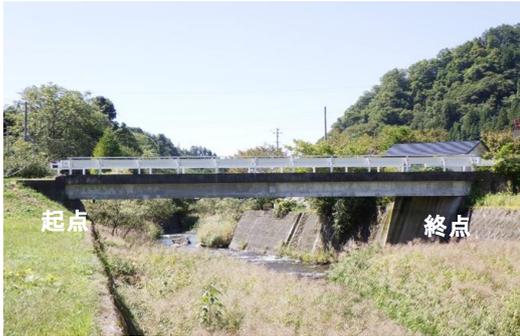
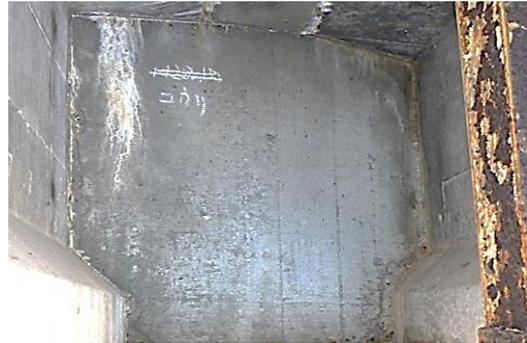
橋梁右側

端横桁打継部の錆汁を伴った遊離石灰

4. 川前橋: プレテンT桁橋、橋長:21.68m、1径間、1978年竣工(45年経過)
2級村道上川前線(迂回路有り): 国道459号(融雪剤散布路線)に隣接
端横桁打継部の錆汁を伴った遊離石灰。
内部鋼材の腐食の進行は耐荷力の低下につながる。(判定区分「Ⅲ」)。
令和4年度補修設計、令和5年度補修工事実施予定。

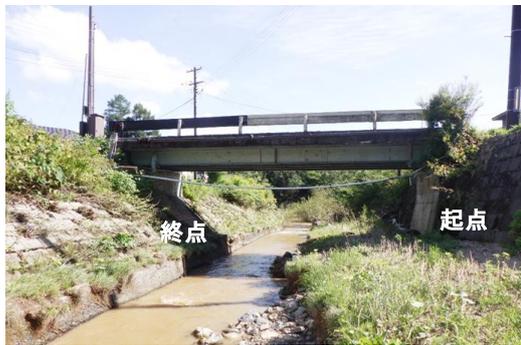
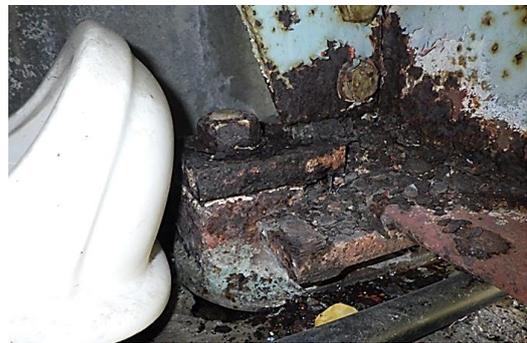
橋梁左側

桁端部の腐食、支承部ナットのゆるみ

24. 小屋ノ沢橋: 鋼H桁橋、橋長:10.45m、1径間、1971年竣工(52年経過)
村道小屋ノ沢線(迂回路無し)
主桁端部の板厚減少を伴う腐食、支承部アンカーボルトの破断。
支点上での板厚減少により耐荷力低下が推定される。(判定区分「Ⅲ」)。
令和5年度補修設計予定。

アンカーボルト破断

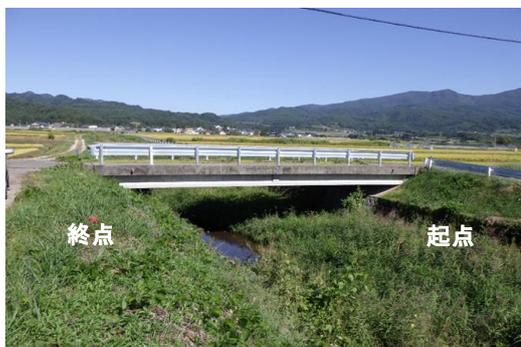
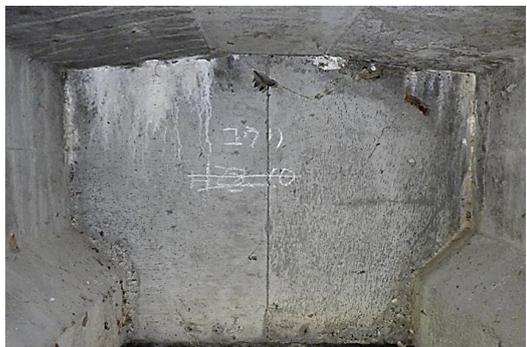
橋梁左側

端横桁打継部の錆汁を伴った遊離石灰

9. 堂ノ下橋: プレテンT桁橋、橋長:16.6m、1径間、1978年竣工(45年経過)
村道谷地・下吉線(迂回路有り)
端横桁打継部の錆汁を伴った遊離石灰。
内部鋼材の腐食の進行は耐荷力の低下につながる。(判定区分「Ⅲ」)。
令和5年度補修設計予定。

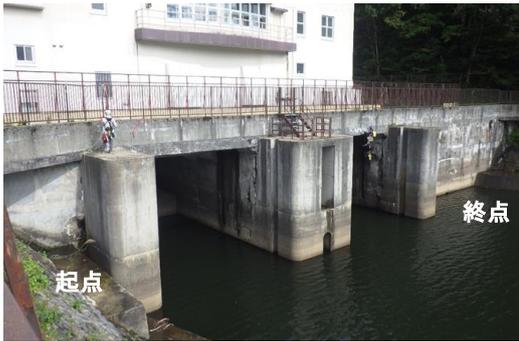
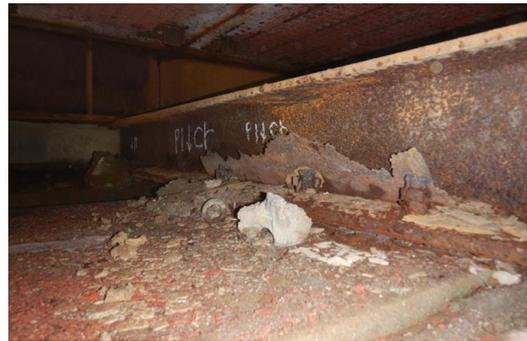
橋梁右側

端横桁、支承部の腐食

12. 秋元発電所前橋: 鋼H桁橋、橋長:20.4m、2径間、1937竣工(86年経過)
村道中津川線(迂回路無し)
端横桁の板厚減少を伴う腐食。
板厚減少により耐荷力の低下が推測される(判定区分「Ⅲ」)。

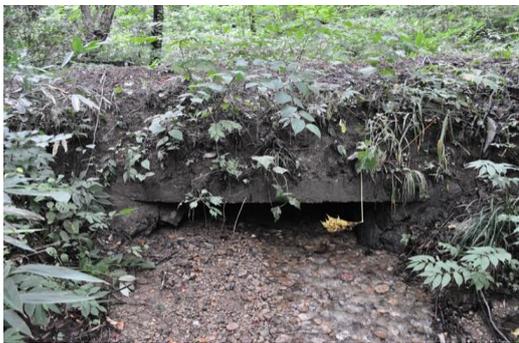
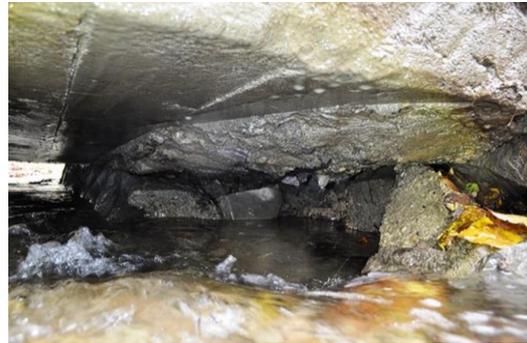
橋梁右側

橋台石積の崩落

45. 秋元湖3号橋: RC中実床版橋、橋長:2.5m、1径間、1977年竣工(46年経過)
村道中津川線(迂回路無し)
著しい石積橋台の崩落。
石積の崩落により鉛直支持機能を喪失している可能性が高い(判定区分「Ⅲ」)。

45. 秋元湖3号橋及び46. 秋元湖4号橋は、石積橋台が崩落しており判定区分を「Ⅲ」とした橋梁ですが、交差する河川（沢）の断面が小さく高さも低いことから、対策を実施するタイミングで横断排水溝等に変更して、実施以降の点検費用や補修費等の縮減に努めます。
 (※2橋を橋梁外とすることで点検費用が約600万円削減/50年)

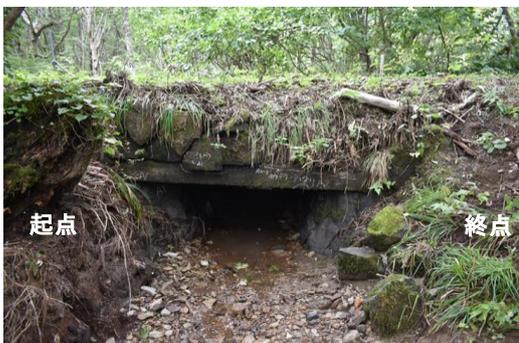
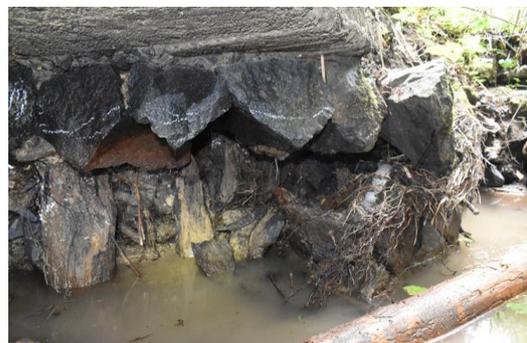
橋梁右側

橋台石積の崩落

46. 秋元湖4号橋: RC中実床版橋、橋長:2.45m、1径間、1977年竣工(46年経過)
村道中津川線(迂回路無し)
著しい石積橋台の崩落。
石積の崩落により鉛直支持機能を喪失している可能性が高い(判定区分「Ⅲ」)。

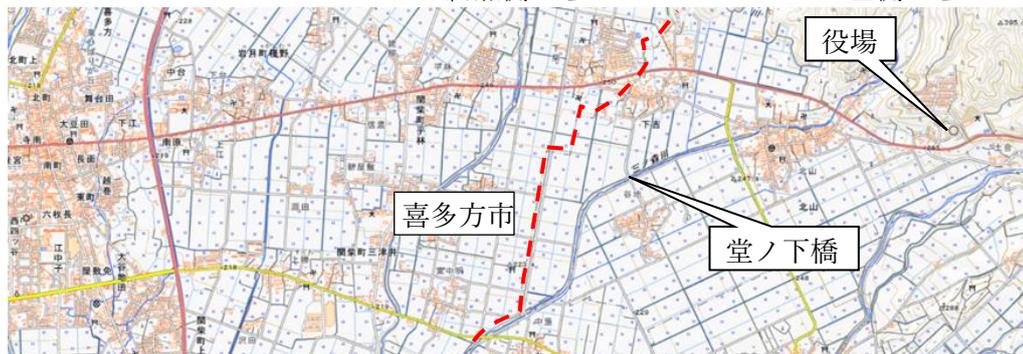
①9. 堂ノ下橋（橋長：16.60m、PCT桁橋、1978年竣工）は、喜多方市との境界付近に位置し集落間を結ぶ道路に架かっており利用者は多いため、管理区分「A」に変更しました。

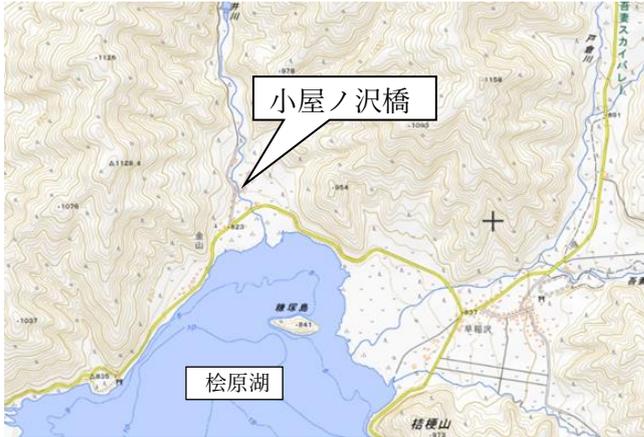
②42. 小屋ノ沢橋（橋長：10.45m、鋼H桁橋、1971年竣工）は迂回路が無く集落が孤立する可能性があるため、管理区分を予防保全型「A」に変更し延命化を図ることとしました。

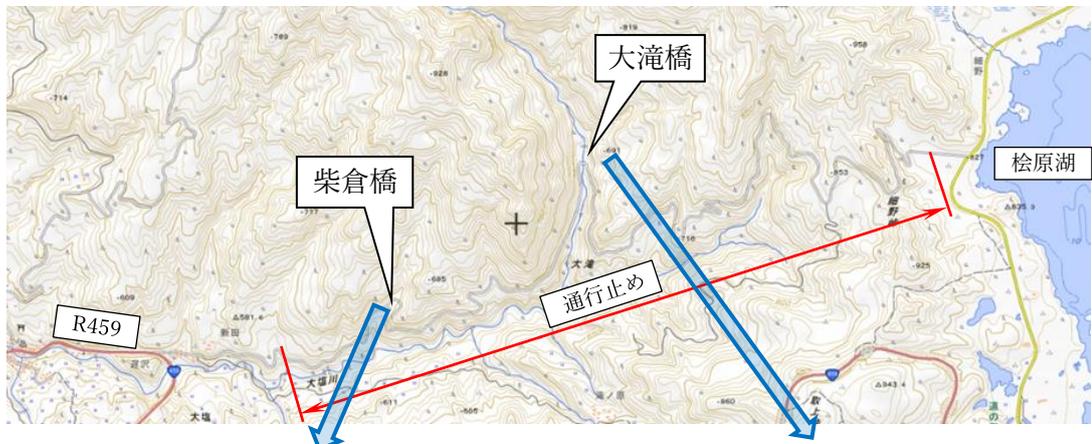
47. 柴倉橋

石積部の崩落（Ⅲ）

2. 管理区分「B」（事後保全型）の橋梁において、現在道路が通行止めとなっている以下の4橋（判定Ⅲ：3橋、Ⅱ：1橋）については、付近に集落などが無いことから、補修等を実施しない経過観察型「C」に変更して維持管理費用の縮減に努めることにしました。

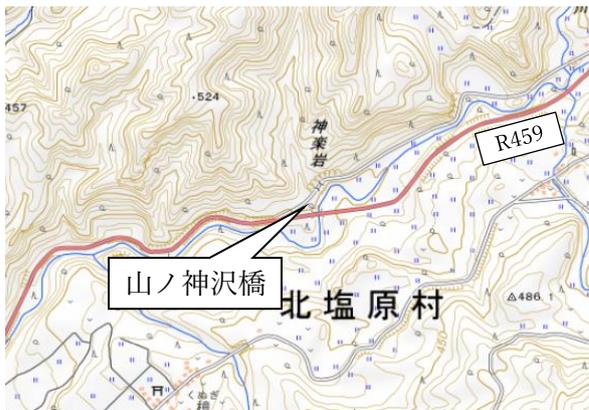
山ノ神沢橋

床版下面の鉄筋露出
及びうき（Ⅲ）

下部工基礎部の洗堀
（Ⅲ）：
（奥行980mm）

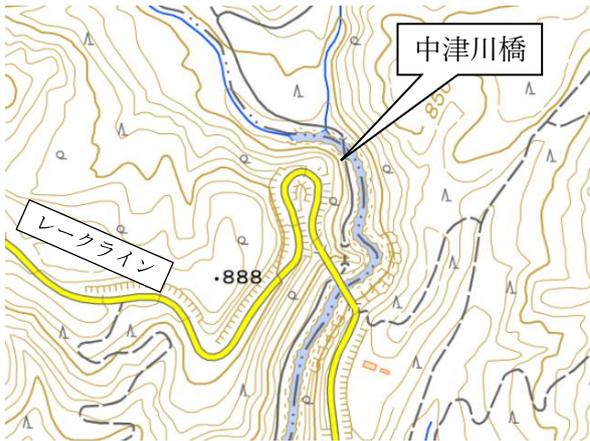
橋台の剥離 (II)

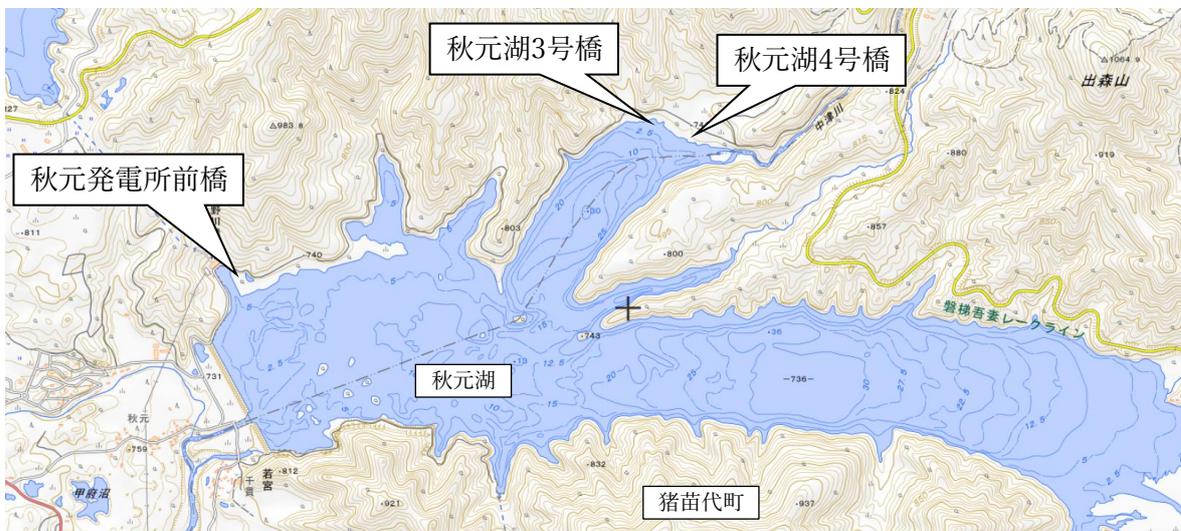
石積橋台の崩落
