北塩原村 橋梁長寿命化修繕計画

秋元橋

令和7年12月改定

福島県耶麻郡北塩原村

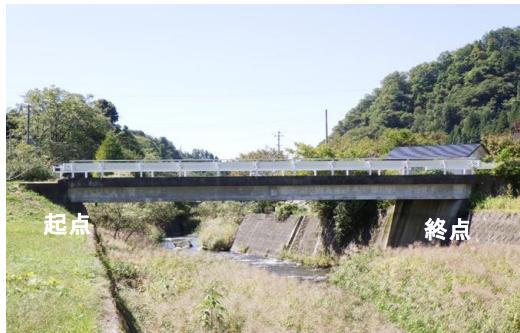
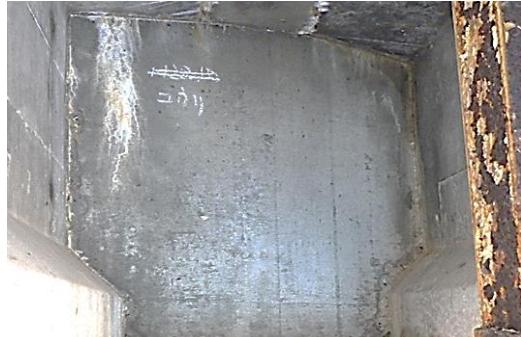
4. 川前橋：プレテンT桁橋、橋長:21.68m、1径間、1978年竣工(45年経過)

端横桁打継部の鉛汁を伴った遊離石灰

2級村道上川前線(迂回路有り)：国道459号(融雪剤散布路線)に隣接
端横桁打継部の鉛汁を伴った遊離石灰。

内部鋼材の腐食の進行は耐荷力の低下につながる。(判定区分「III」)。
令和4年度補修設計、令和5年度補修工事実施予定。

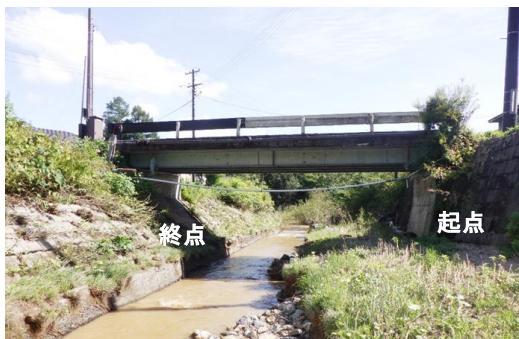
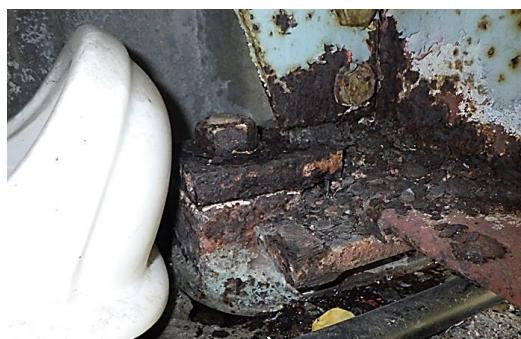
24. 小屋ノ沢橋：鋼H桁橋、橋長:10.45m、1径間、1971年竣工(52年経過)

桁端部の腐食、支承部ナットのゆるみ

主桁端部の板厚減少を伴う腐食、支承部アンカーボルトの破断。
支点上での板厚減少により耐荷力低下が推定される。(判定区分「III」)。
令和5年度補修設計予定。

アンカーボルト破断

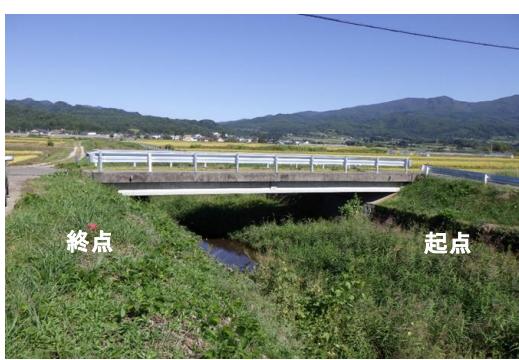
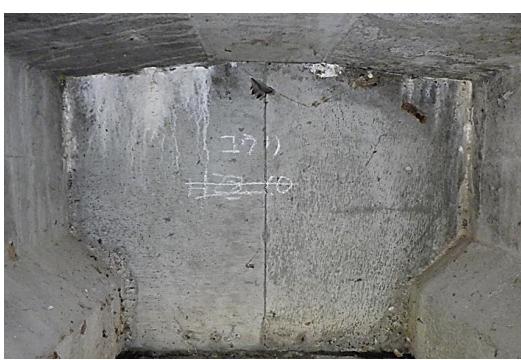
9. 堂ノ下橋：プレテンT桁橋、橋長:16.6m、1径間、1978年竣工(45年経過)

端横桁打継部の鉛汁を伴った遊離石灰

端横桁打継部の鉛汁を伴った遊離石灰。
内部鋼材の腐食の進行は耐荷力の低下につながる。(判定区分「III」)。
令和5年度補修設計予定。

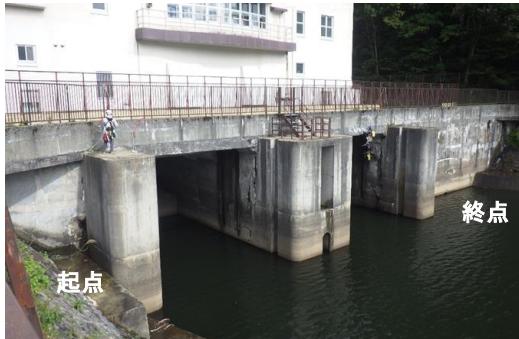
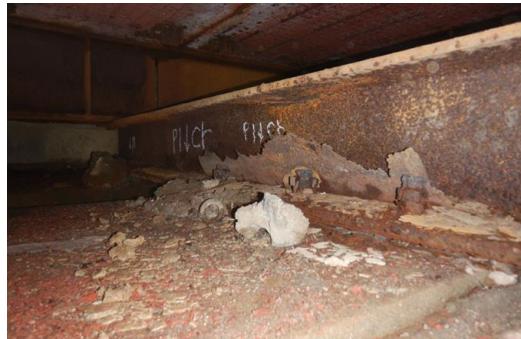
端横桁、支承部の腐食

12. 秋元発電所前橋：鋼H桁橋、橋長:20.4m、2径間、1937竣工(86年経過)
村道中津川線(迂回路無し)
端横桁の板厚減少を伴う腐食。
板厚減少により耐荷力の低下が推測される(判定区分「III」)。

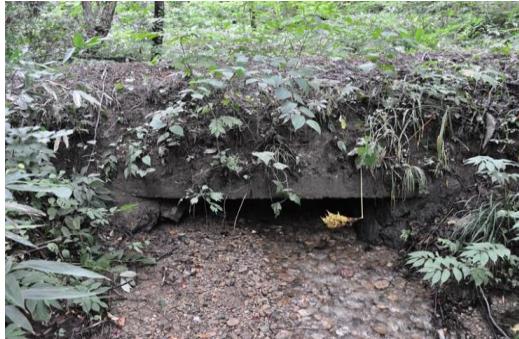
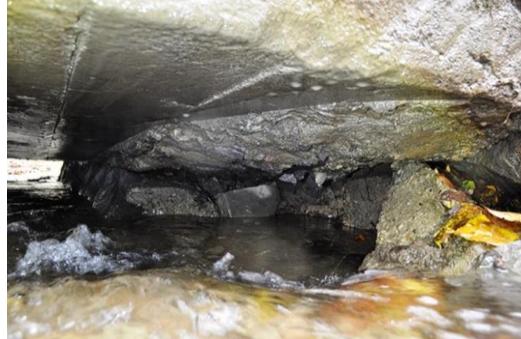
橋台石積の崩落

45. 秋元湖3号橋：RC中実床版橋、橋長:2.5m、1径間、1977年竣工(46年経過)
村道中津川線(迂回路無し)
著しい石積橋台の崩落。
石積の崩落により鉛直支持機能を喪失している可能性が高い(判定区分「III」)。

※検討橋梁：45. 秋元湖3号橋、46. 秋元湖4号橋（管理外で占拠費用約600万円削減/50年）

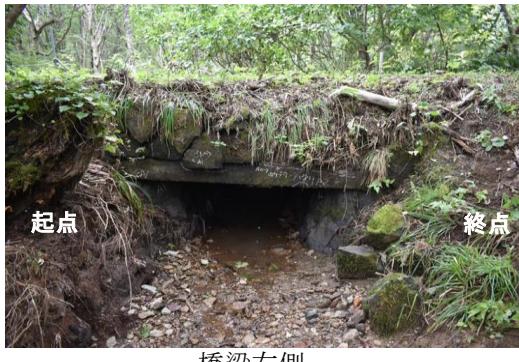
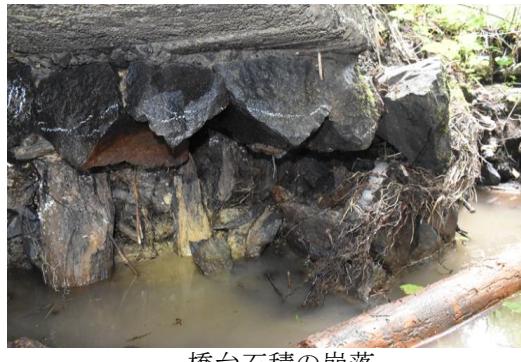
橋台石積の崩落

46. 秋元湖4号橋：RC中実床版橋、橋長:2.45m、1径間、1977年竣工(46年経過)
村道中津川線(迂回路無し)
著しい石積橋台の崩落。
石積の崩落により鉛直支持機能を喪失している可能性が高い(判定区分「III」)。
