北塩原村 橋梁長寿命化修繕計画

福島県耶麻郡北塩原村

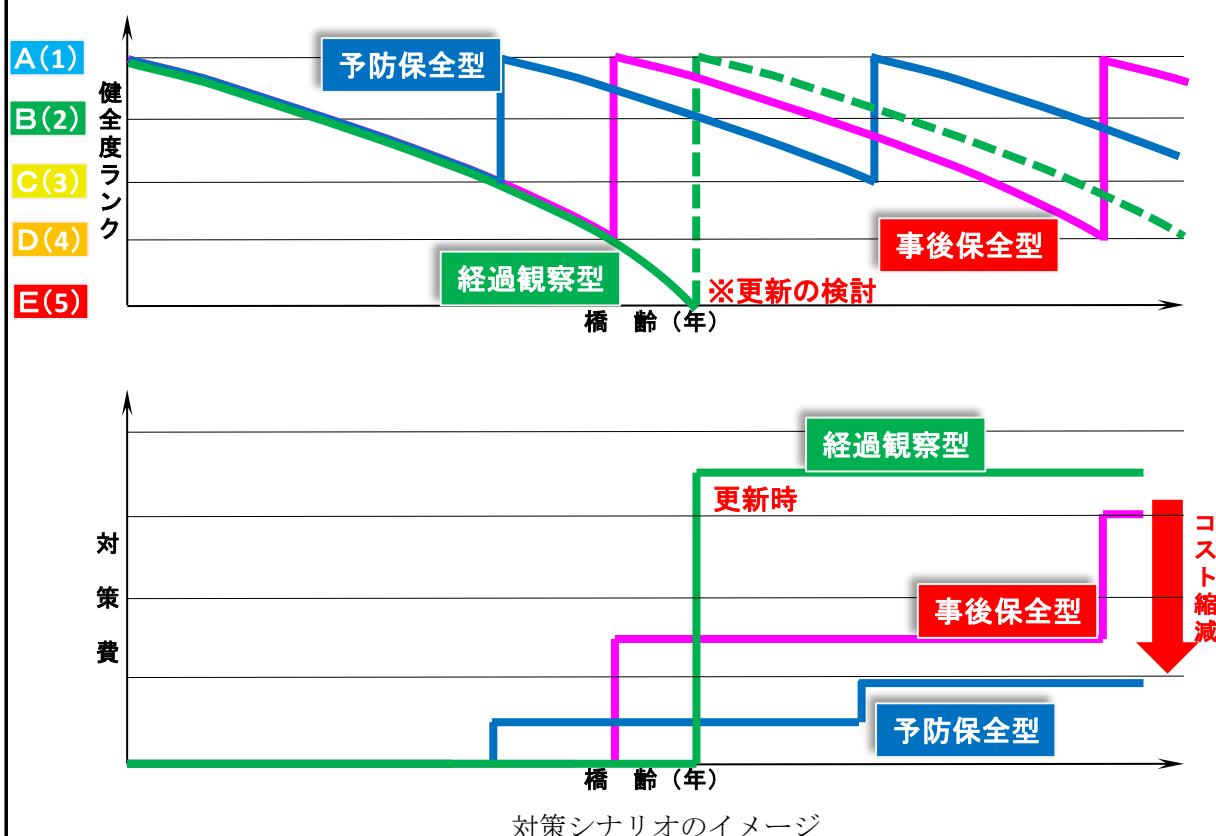
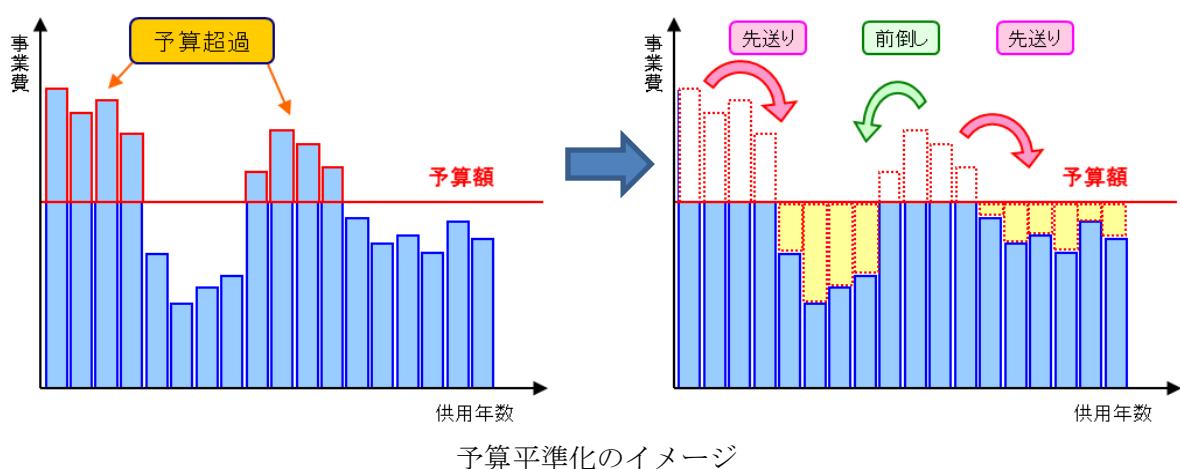
そこで北塩原村では、将来的な財政負担の低減および道路交通の安全性の確保を図るために、橋梁長寿命化修繕計画を策定します。

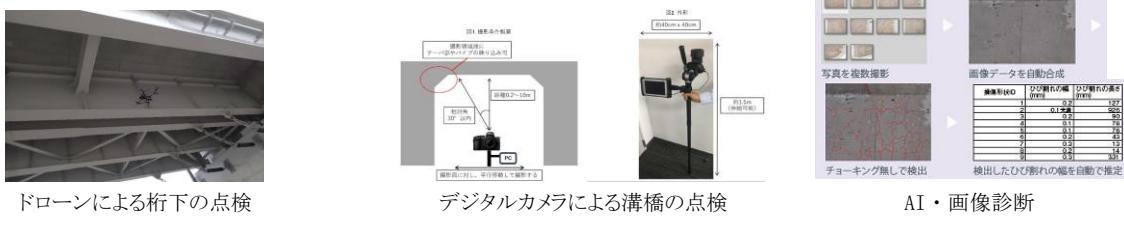
橋梁点検における新技術の活用例：（出典）国土交通省「点検支援技術性能カタログ」

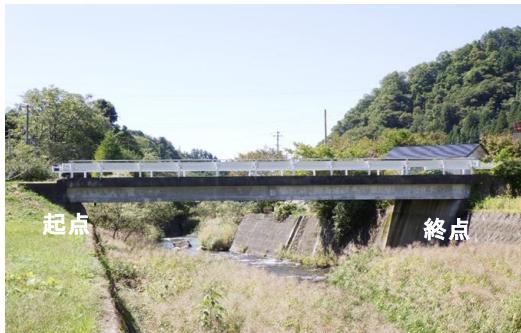
4-1) 主要部材の損傷写真： 判定区分「III」・健全度「D(4)」の橋梁（1）
(補修予定の6橋を抜粋)

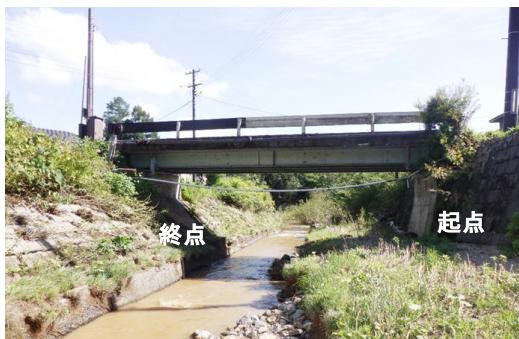
4. 川前橋：プレテンT桁橋、橋長:21.68m、1径間、1978年竣工(45年経過)
2級村道上川前線(迂回路有り)：国道459号(融雪剤散布路線)に隣接
端横桁打継部の錆汁を伴った遊離石灰。
内部鋼材の腐食の進行は耐荷力の低下につながる。(判定区分「III」)。
令和4年度補修設計、令和5年度補修工事実施予定。

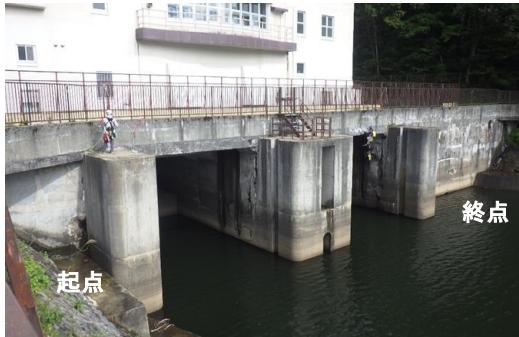
4-1) 主要部材の損傷写真： 判定区分「III」・健全度「D(4)」の橋梁 (2)
(補修予定の6橋を抜粋)

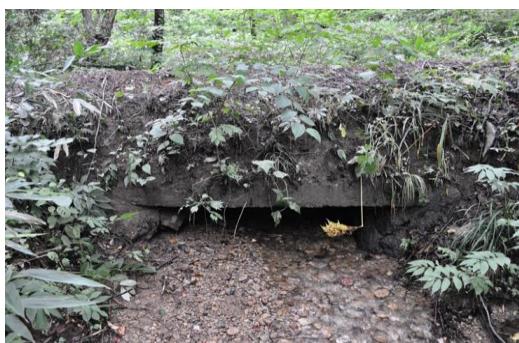
板厚減少により耐荷力の低下が推測される(判定区分「III」)。

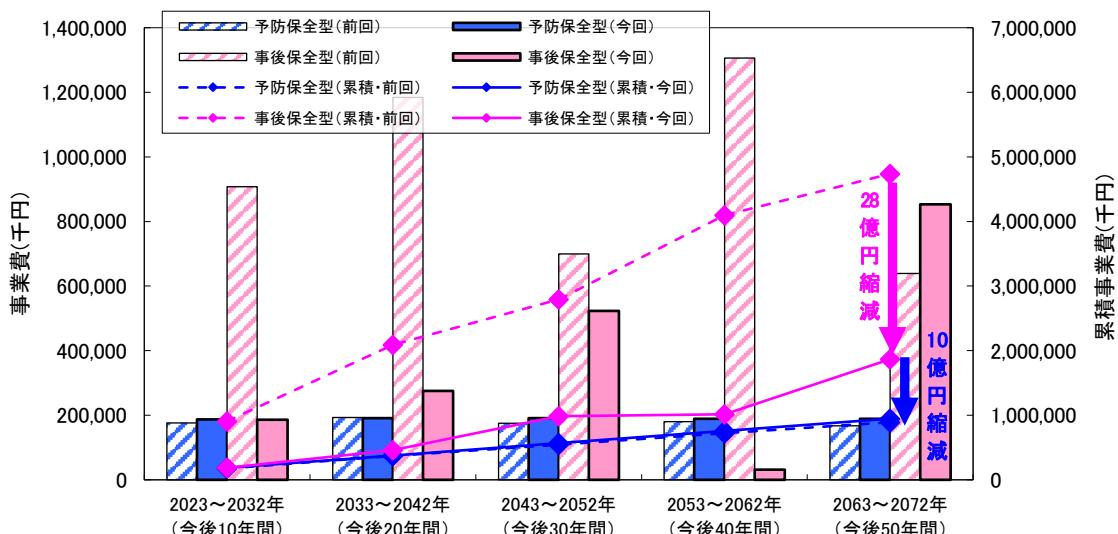
また、計画的な修繕を実施することにより、良好な健全度を維持することが可能となり、損傷に起因する通行制限等が減少し、道路の安全性及び信頼性が確保されます。
