## 第3章 柏木城跡中心部分の現状

### 第1節 概要

北塩原村城館等保存・整備・活用委員会では、検討の結果、遺構の特徴や組み合わせから、主郭とそれに近接する曲輪群について柏木城跡中心部として判断した。その範囲は主郭（曲輪1）、曲輪2・3・4・5・6、馬出、帯曲輪1・2a・2bとする平坦面と、それに伴う堀切や塹堀、石塁などである[図3-1]。

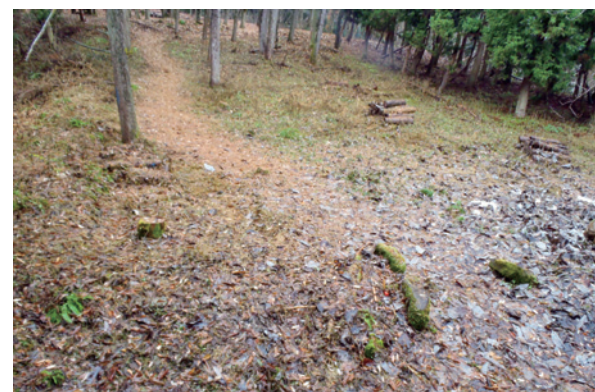
区分される。北側には土塁等はなく切岸となる。西側は低めの土塁により画され、堀切を挟んで曲輪2に対面する。区画A東土塁・南土塁は、現状では草木の繁茂により十分な確認はできないが、上面にはほぼ全面で石が積み重ねられているようであり、土塁ではなく石塁と見られる。東土塁の南側、曲輪中心寄りには石塁の切れ目があり、その両側には長さ80cmを超える石が北側に1個、南側に2個並べて配されており、区画Aへの出入口（虎口A-1）を構成している[図3-5・3-6]。虎口A-1は平入りの虎口で、虎口A-1から区画Aの南側を通り、曲輪2への出入口となる虎口A-2がある。虎口A-2は土塁の切れ目であり、そのまま土橋に接続する。また、区画A西土塁には、その北にもう1箇所土塁が切れている部分がある。堀切2をはさんで対する曲輪2には土台となるような石の存在も認められることから、木橋がかけられていた可能性がある。

図3-5 区画A 東から  
手前が区画Aへの出入口（虎口A-1）。

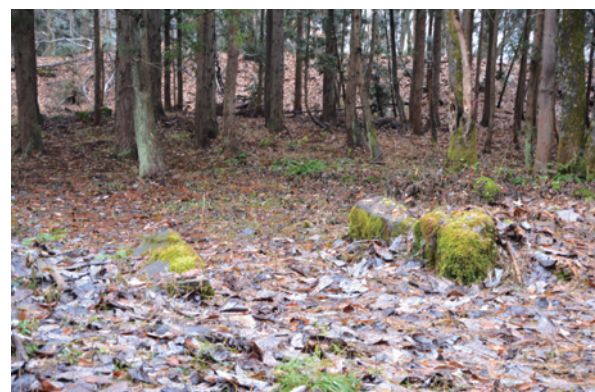
図3-6 虎口A-1 西から  
虎口A-1にはおおぶりの石が配される。奥が区画BとC。

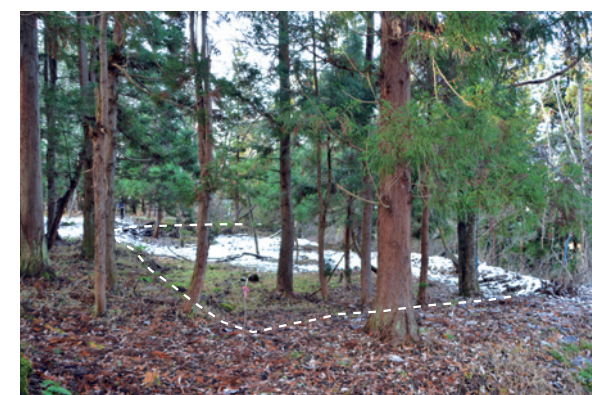
区画Bは大部分が周囲から一段下がる長方形の堅穴状となる。北側は土塁と急な法面（切岸）によって画され、東から南にかけては幅2mほどの通路状の高まりがあり、ほぼ直角に折れて虎口2と区画Aへの出入口（虎口A-1）を結んでいる[図3-7]。

図3-7 曲輪A区画B 西から  
手前と左側が通路。奥が区画A。通路の内側は掘り込まれて一段低くなっている。

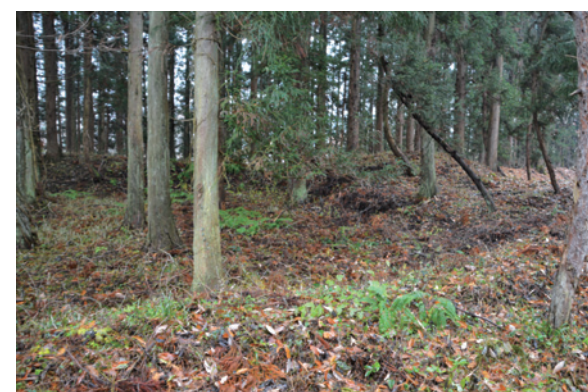
に接しており、区画A南通路からはやや下がっており段差が認められる[図3-8]。東から南にかけては高さのある土塁[図3-9]と帯曲輪に下がる切岸によって画されている。土塁は柏木城跡のなかでは最も高さがあり、上面や内側の法面上方には石を配する部分も多く、堅牢な作りとなっている[3-10]。区画C東土塁の一部には上面が広がりをもつ箇所があり、東側の帯曲輪や馬出を望む位置にあることから櫓台とみられる。また、南東と南西には土塁が切岸とともに緩く折れ曲がった箇所があり、横矢掛りに類する地業の可能性もある。土塁の高さは櫓台と南東の横矢掛りとみられる遺構がある辺りが最も高く、西に行くにつれて高さを減じている。

図3-8 区画Cの西側 北から  
区画Cの西側は、まわりの通路から一段下がる。

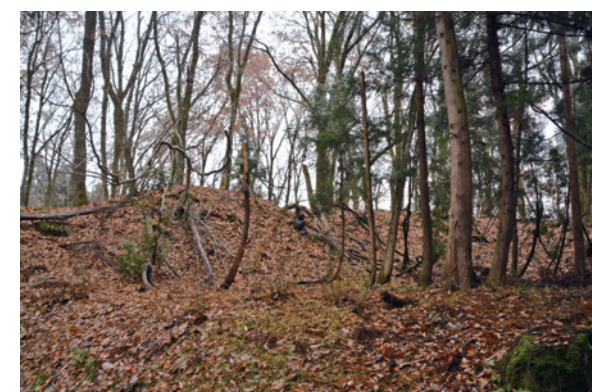
図3-9 区画C東側の土塁 西から  
曲輪1区画Cの東側には高さのある土塁が築かれる。最も高い部分が櫓台。

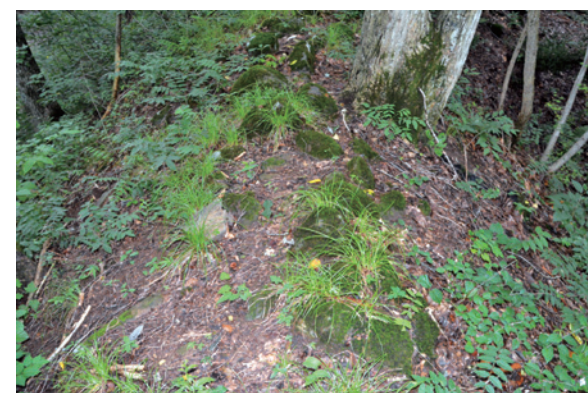
図3-10 土塁状の石  
曲輪1区画C東～南の土塁状には石が配される。

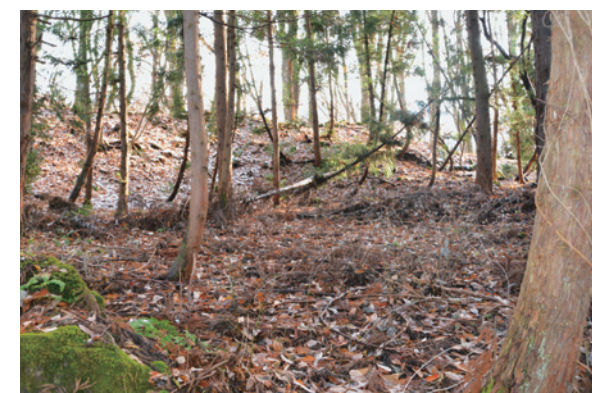
一方、区画Cからは、土塁に上るために設えられたと見られる坂路がある[図3-11]。坂路は櫓台と横矢掛りと見られる遺構の近くで土塁の高さがある部分にかけられており、表面には石が敷かれ強度を高めており、平場から土塁上への兵の移動に留意した近世城郭にみられる雁木坂に類する施設と認識できよう。ほかに、区画内で2箇所、石を積んだ塚状の高まりがある。

図3-11 土塁へ上る坂路 東から  
曲輪1区画Cからは、土塁の上に上るための坂路が造られている。近世城郭にみる雁木に類する遺構と思われる。

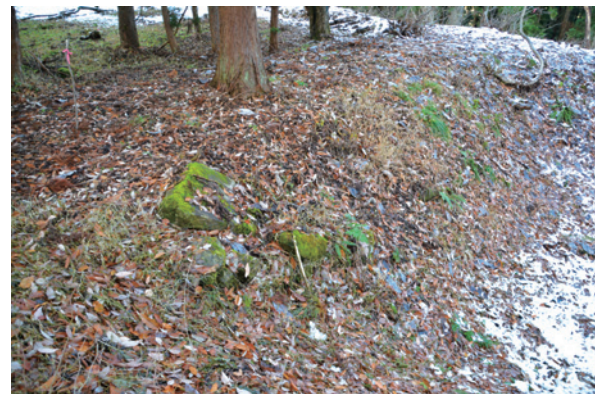
曲輪1への出入り口で明確なものは東側の虎口2である。虎口2は帯曲輪1から直接主郭（曲輪1）に入るための出入り口で、東西約14m×南北約12mの略方形に掘り込まれた枡形を呈する虎口である。現状では、帯曲輪1からやや急な坂を上がり虎口内部に進入する状態になっている。虎口2内の南壁は区画Cを削っており、東は土塁、西は区画Bの通路で囲まれ、区画BとCの平場からの深さは約2mを測る。南壁には部分的に石を積んだ箇所が確認されており[図3-12]、その広がり

図3-12 虎口2西壁の石積 南東から  
虎口2内部の壁には所々で石積みされた様子がうかがえる。

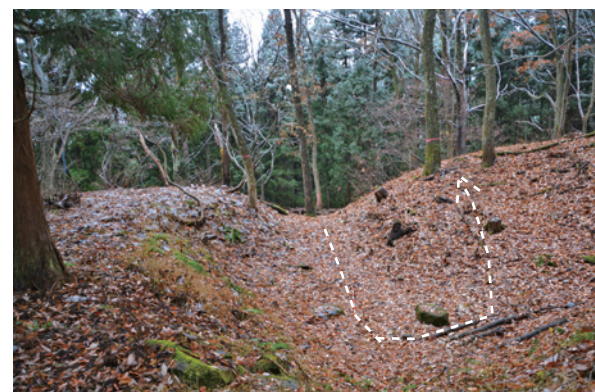
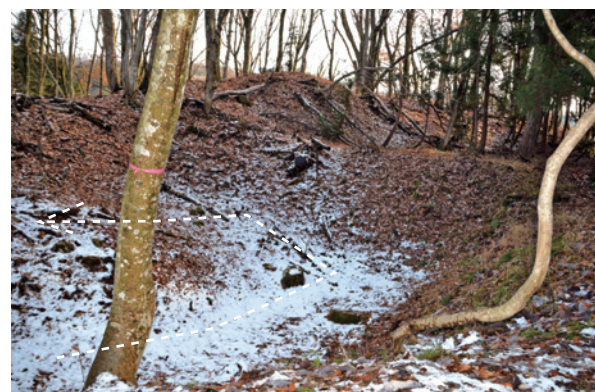
図3-13 虎口2 南から  
奥が外からの出入り口。内部で細かく折れ曲がる。

図3-14 虎口2 北から  
虎口2は周囲から掘り込まれ、樹形虎口となる。平成25年暮れの初雪のころ。

は現況では不明だが、帯曲輪1への出入り口である虎口1とともに、大規模に石を積んでいた可能性がある。虎口2の東壁側には南から北に向かって上がる通路が確認できる。したがって、虎口2から曲輪1への進入経路は二通り考えられ、進入後左・左に折れ、土塁端部にとりついて鋭く南折し土塁上を通過して内部に入る経路と、進入後左・左に折れ、再度左に折れて、進入口を越える木橋もしくは門の上などを渡り区画B東の通路に入る経路である。仮に前者とすれば土塁上を経路とするため幅の狭い通路しか確保できず、後者とすれば現況では進入口と区画B通路との高低差は1m弱で、十分な高さがとれず交錯してしまうため、進入口はある程度掘り込まれていたものと想定する必要がある、今後調査検討が必要である[図3-13・3-14]。いずれにせよ主郭への出入り口とは言え相当な屈曲を強いる造りとなっている点が特徴的である。

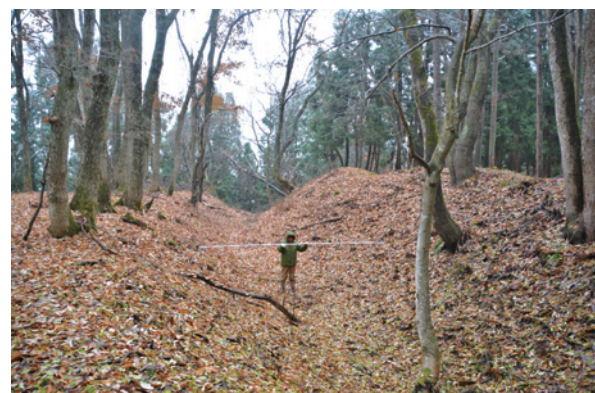
図3-15 堀切2 南から

東の曲輪1と西の曲輪2を画する堀切である。幅約10mを測り、南北に伸びて北は切岸に開口し、南は曲輪3に開口する。現状では断面U字状となる[図3-15]。やや南に寄った場所に土橋が設けられ、土橋上部は曲輪1と曲輪2の土塁に接続している[図3-16]。土橋の北側は傾斜の急な法面だが、南側は傾斜が緩く、ここに曲輪3からの出入り口

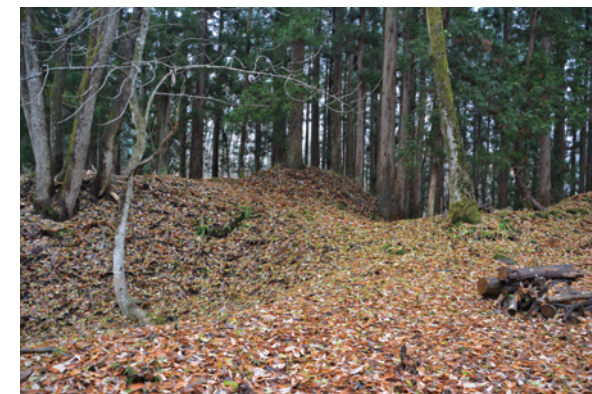
図3-16 土橋 北西から  
曲輪2から土橋を望む。奥が曲輪1区画C。

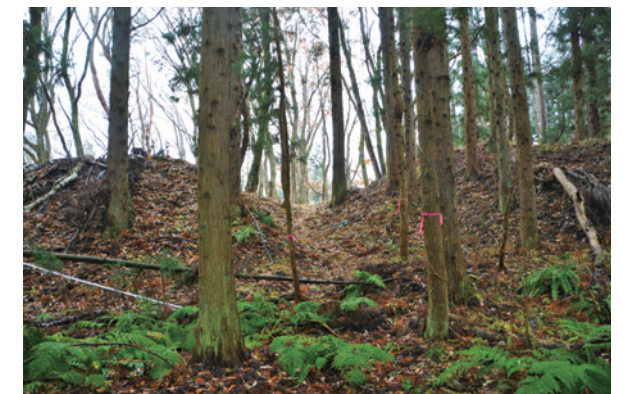
を想定する意見もある[図3-17]。ただしその場合、空堀にかけられた土橋の防御機能は不十分なものとなり、曲輪1の最重要区画である区画Aへの進入も容易となる位置関係にあるため検討の余地がある。

図3-17 堀切2南側 南から  
中央の凹みが堀切2にかけられた土橋。右が曲輪1、左が曲輪2、一段低い手前が曲輪3。

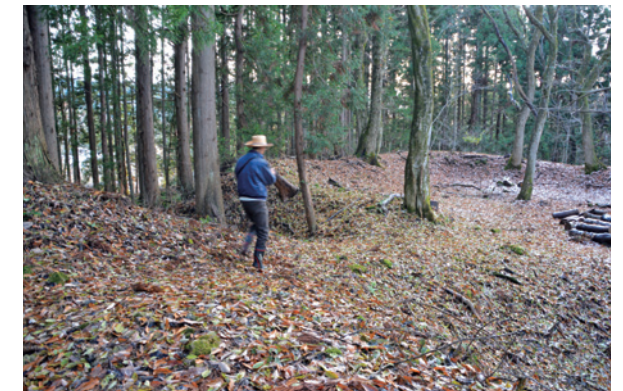
東西・南北が約25m・45mを測る台形に近い曲輪である。東側は堀切を挟んで曲輪1に隣接し土橋で結ばれる[図3-18]。西から南にかけては一段低い曲輪3により囲まれており、北側は切岸となる。曲輪3との間は土塁が設けられ土橋から西側の切岸まで続いている。

図3-18 曲輪2 東から  
曲輪1から土橋を経て曲輪2を望む。奥は曲輪2南土塁。

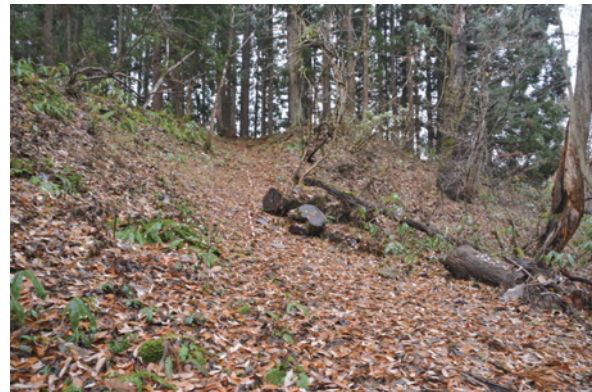
曲輪3西側の切岸中央付近で、墨線が食い違う部分が出入り口となる食違い虎口である。帯曲輪1から切岸を斜めに上がる坂路は曲輪3内の出入り口南側土塁で遮断され左に屈折する[図3-19]。虎口1・2に比べると簡易な印象を受けるが、斜路東側の切岸には部分的に石積みが認められる[図3-20]。

図3-19 虎口3 北西から  
帯曲輪1西通路から虎口3を望む。曲輪3西切岸に対して斜めに上がっていく。

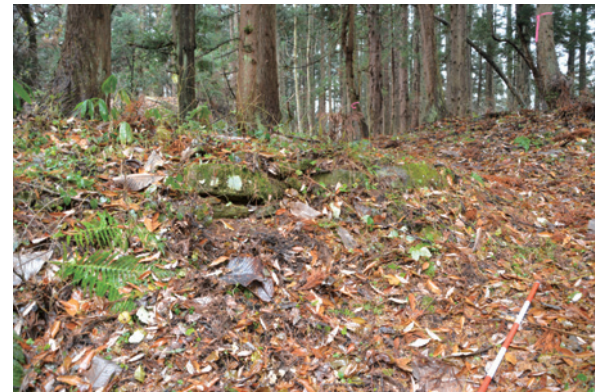
図3-20 虎口3 西から  
手前のポールのある箇所が坂路。進むと土塁に突き当たり、左に折れて、曲輪3に入る。切岸に石積みがある。

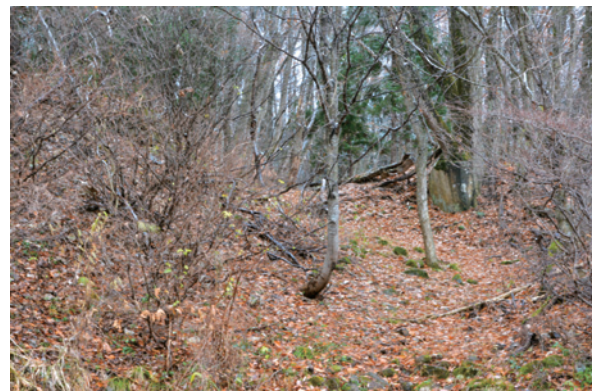
虎口1は削平地2を通る西からの通路を経て帯曲輪1に入る出入り口である[図3-21]。なお削平地1・2は後述のように近年の耕作等により削平された平場である。この削平により西からの通路はそ

図3-21 虎口1手前 西から  
虎口1手前から撮影。奥に大平石が見える。左は曲輪3の南切岸。

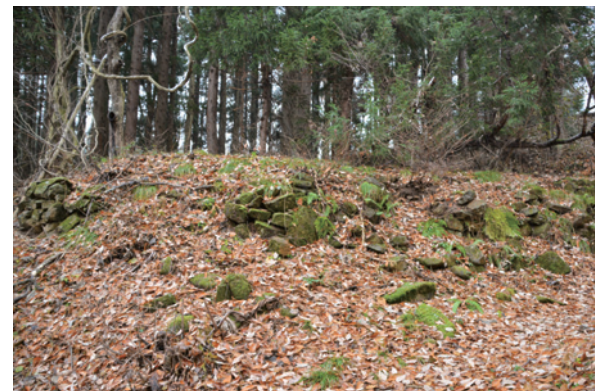
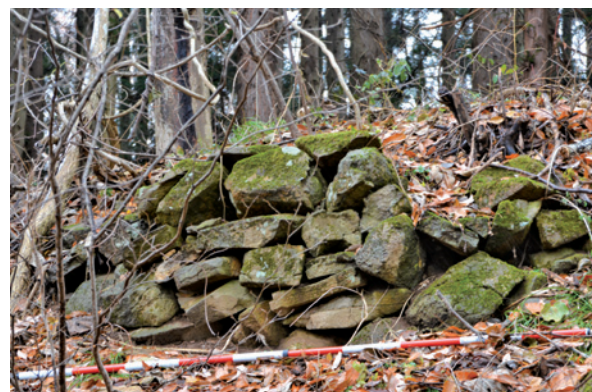
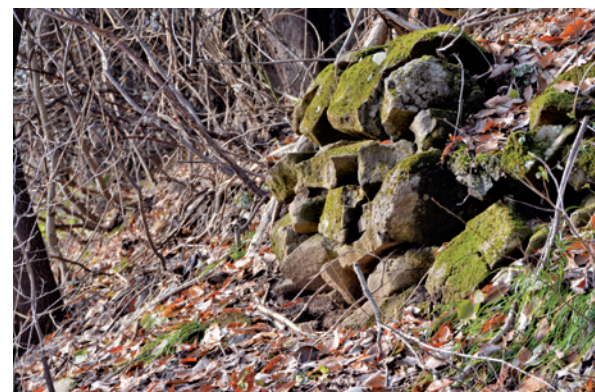
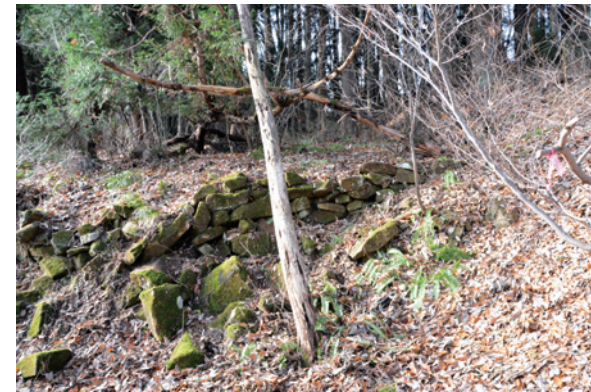
の大半が失われているが、遺存している範囲を見ると北側は曲輪3南東の切岸に接し、南側は土塁が設けられ、曲輪6へと下る高さのある切岸が続く。南土塁の上には石が配されており、堅固な造りとなっている。虎口1には、南東に櫓台とその西法面に配された大平石と石積み、北側に曲輪3を削った壁があり、そこにも丁寧に石積みが施されて、帯曲輪1への進入路を北へ1回、東に1回屈折させている[図3-22~25]。北側の一段高い曲輪3と南の土塁とに挟まれた枡形虎口である[図3-26]

図3-22 虎口1北側の石積み 東から  
虎口1北側（上の段は曲輪3南東端）には石積みが施される。

図3-23 虎口1北側の石積み 南から  
現状で7段程度の石積みが確認できる。正面を横方向に長い面を向ける。

図3-24 虎口1北側の石積み 東から  
左の写真と同一の石積み。急な角度で積み上げている。その分、石積みの高さは低い。

図3-25 虎口1北側の石積み 東から  
茂っている樹木により崩れている部分もある。

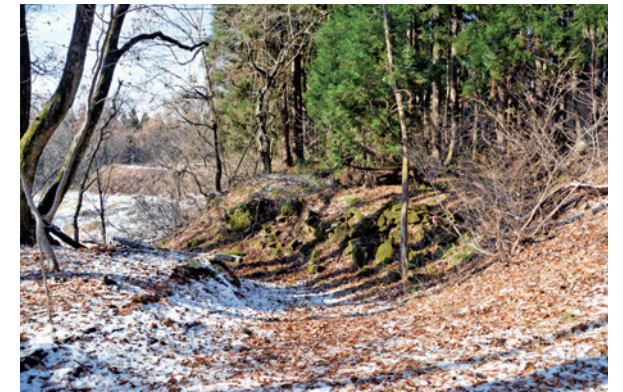
図3-26 虎口1 東から  
周囲から一段低く掘り込まれる。石積みを施した枡形虎口である。

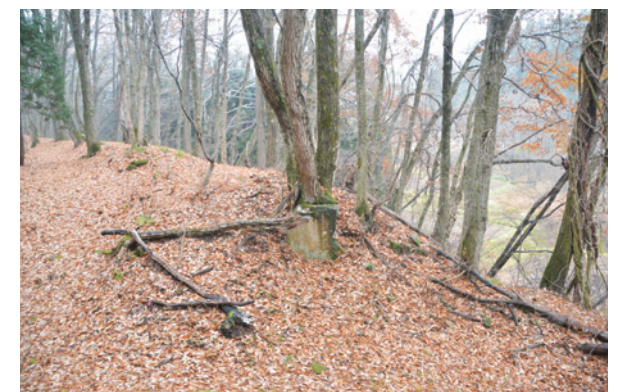
虎口1の南東に位置する櫓台は、帯曲輪1の南外縁に築かれた土塁の西端とごれた箇所に設けられており、約5×3mの小規模な平場となっている[図3-27]。虎口1に隣接し通路への見通しも良いことから櫓台と推定したものである。

図3-27 大平石・櫓台・土塁 西から  
虎口1東側の大平石は、帯曲輪1南通路の南土塁西端の櫓台法面に接している。

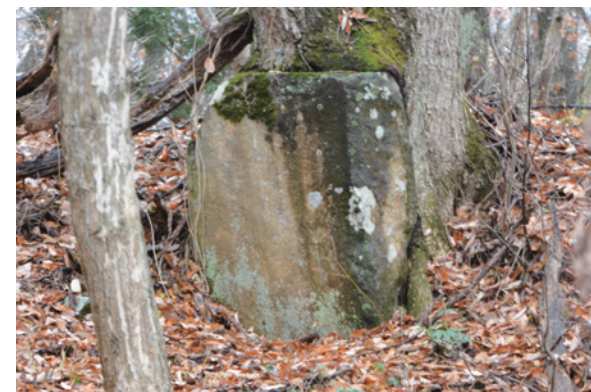
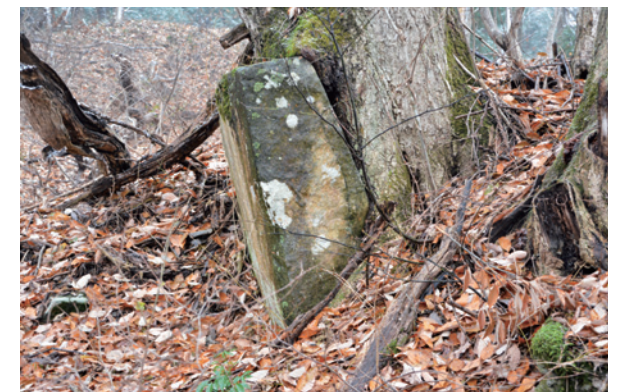
虎口1南東壁面（櫓台西法面）には石が積まれており、通路に面する側には前記したように大平石が配される。この大石は約1.2×1.0×0.5mほどのほぼ直方体を呈し、立てられて最も大きな面を通路の外側（西側）にむける[図3-28~29]。近世城郭では大手口や搦手口の石垣に巨石を配し後にこれを「鏡石」と呼称する場合もみられる。柏木城跡のこの大平石については、城郭中心部への出入り口にあたり、外部からの進入者に対する側に大きな面を向けており、近世城郭の出入口においてしばしばみられる「鏡石」に類した据え方をされているが、周囲に積石を配していない点で異なっている。戦国時代末期での「鏡石」の呼称については確認できなかったことから、本書では石の特徴による呼称とした〔北垣1981〕。

図3-28 大平石 西から  
ほぼ直方体の大石が、出入り口外側に平らな面をむけている。近世城郭にみる「鏡石」に似る。

図3-29 大平石 南から  
側面のような。正面に比べると厚みがない。背後の樹木により抑えつけられている。

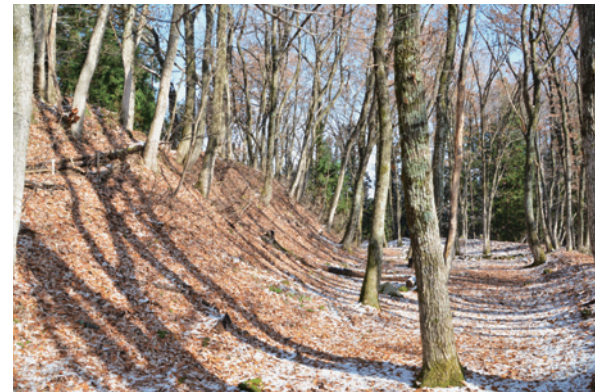
帯曲輪1南側は、概ね直線的に伸びており長さ約50m、幅約5～8mの広くて長い通路となっている[図3-30]。この部分は目立つ段もなく、一気に駆け抜けることができる。北側は曲輪1の切岸で、高さもあり土塁上からは帯曲輪南通路を見下ろすことができる。通路の南縁には土塁が築かれ、土塁上には石が列状に配されている状況が観察できる。土塁外側は高さのある切岸となる。

図3-30 帯曲輪1南通路 西から  
虎口1を入ると幅の広い直線的な通路が延びる。

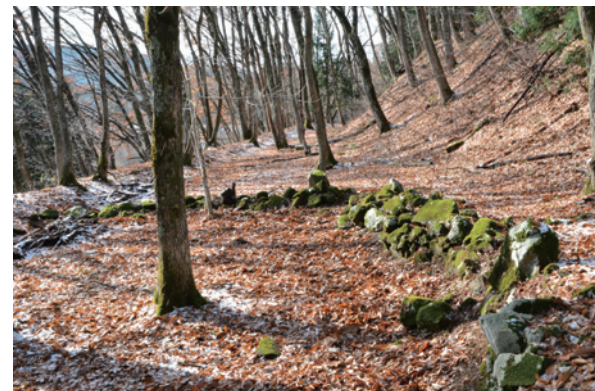
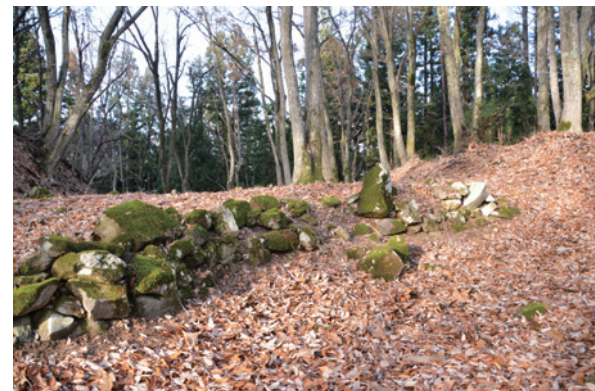
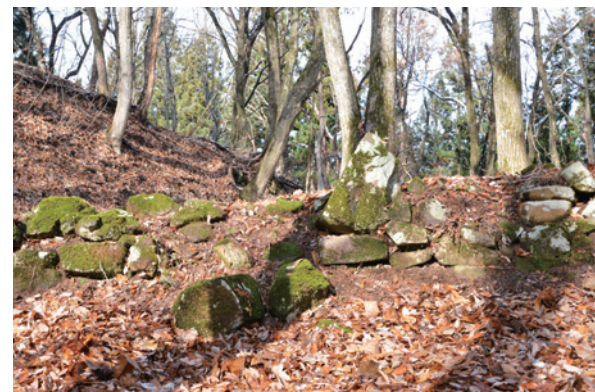
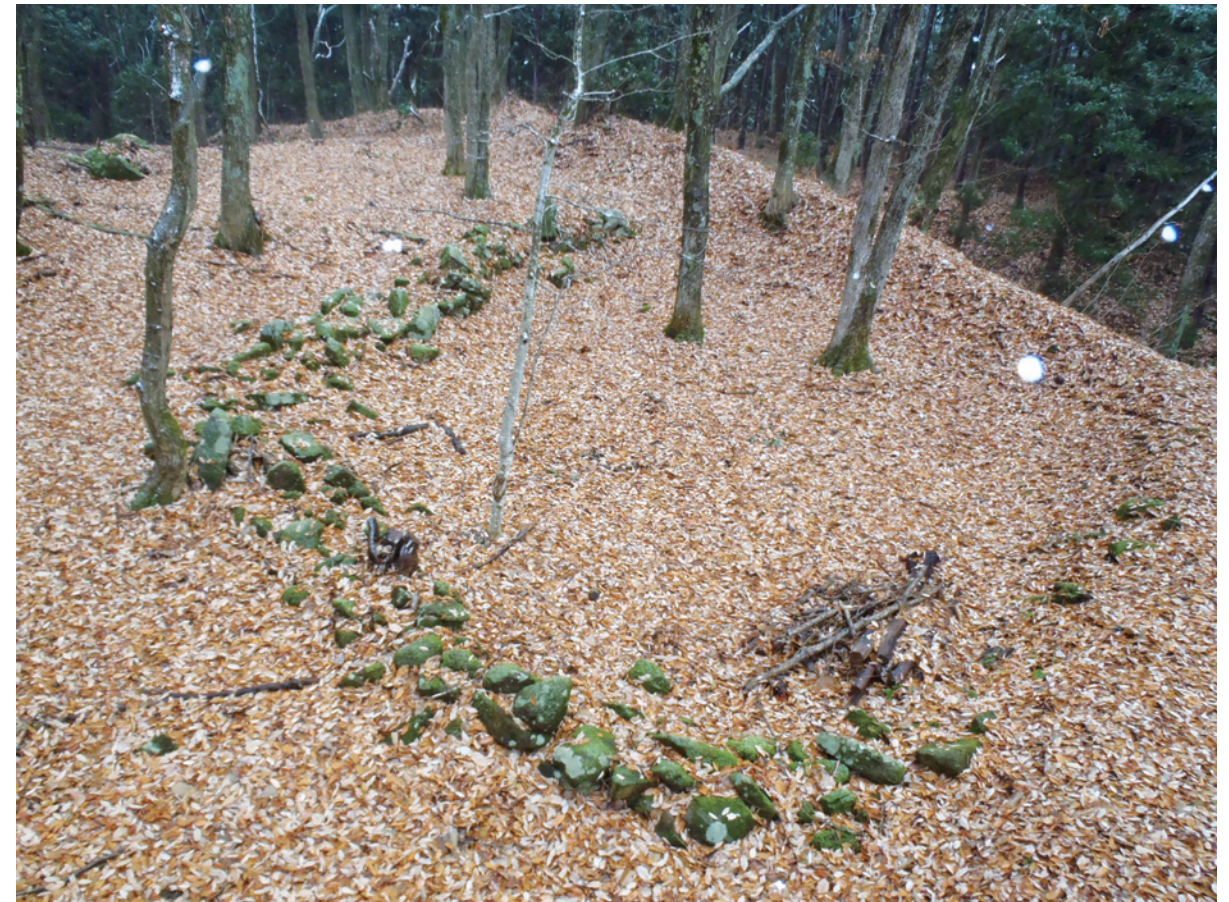
帯曲輪南東には、弧状石積みと呼称する遺構がある[図3-31～34]。石が数段積み上げられた石列および石塁が、東西方向と南北方向にL字状に配されるもので、両端が土塁に接していることから石積み・石塁と土塁に囲まれてほぼ方形に区画された空間となる。北側の区画石列は、西半が石塁、東半が石積みとなる。この北側東石積みの背面は帯曲輪1東通路であるが、帯曲輪南通路から一段上がっており、ちょうどその段差を石積みで土留めした形となっている。西側を区画する石塁は崩れ気味であるが現状で2段程度石が積まれている状況が確認できる。弧状石積みの北西隅は幅1m弱ほど石列が途切れており、ここが開口部となって内部への出入り口となっていたものと推測される。

図3-31 弧状石積み区画から帯曲輪1南通路を望む 東から  
帯曲輪1南通路を東からみる。

図3-32 弧状石積み区画北側 西から  
やや大きめの石が3段前後積まれている。

図3-33 弧状石積み区画北側 南から  
積み石は横方向に目地が揃う傾向にある。たてられた石もある。

図3-34 弧状石積み区画 南西から  
東と南の土塁と、西の石塁、北の石塁・石積みでほぼ方形の区画が造られている。

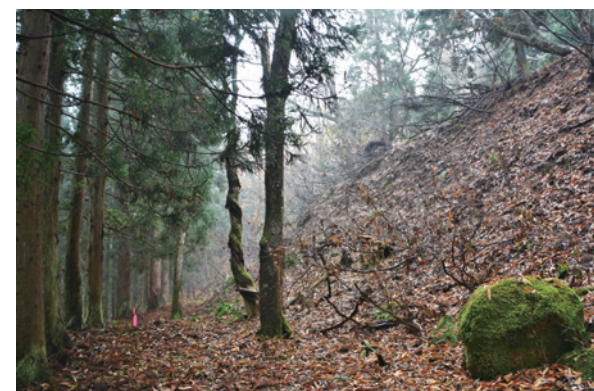
曲輪1と曲輪2の北側切岸の下で、東西に伸びる通路である[図3-35]。曲輪1虎口2に進入する箇所が比較的高くなっており、西から進入する際には3段ほどの段が設けられた連続虎口O1-1を通ることになる。連続虎口は左右に曲折する虎口で、段を上がったところに壁が設えられる。西からO1-1連続虎口に入ると、1段目をあがり右折れして曲輪1切岸に当たって左折れし、2段目に上がって壁に当たり左折れして、北側の切岸の前で右折れ、3段目に上がってようやく東通路に出ることがで

図3-35 帯曲輪1北通路 西から  
左上段は曲輪1で高さのある切岸となっている。

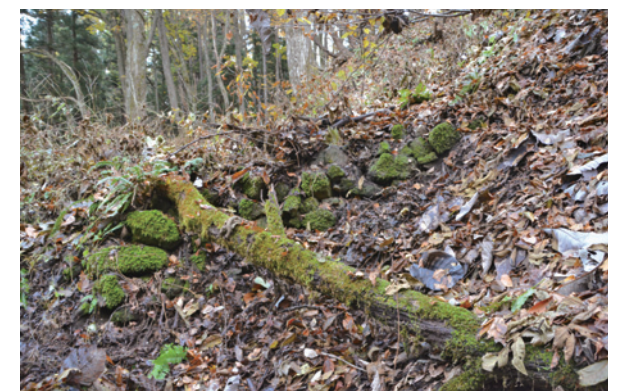
図3-36 連続虎口O1-1の石積み 西から

き、虎口2へ入ることが可能となる。4回の屈折を経る連続虎口となっており、虎口2付近の防御を高めている[図3-37]。2段目の壁となる部分には石積みを確認され[図3-36]、堅牢な作りとなっている。連続虎口の下から西に向かっては概ね平坦な通路が続くが、途中2か所に低い段が設けられている。

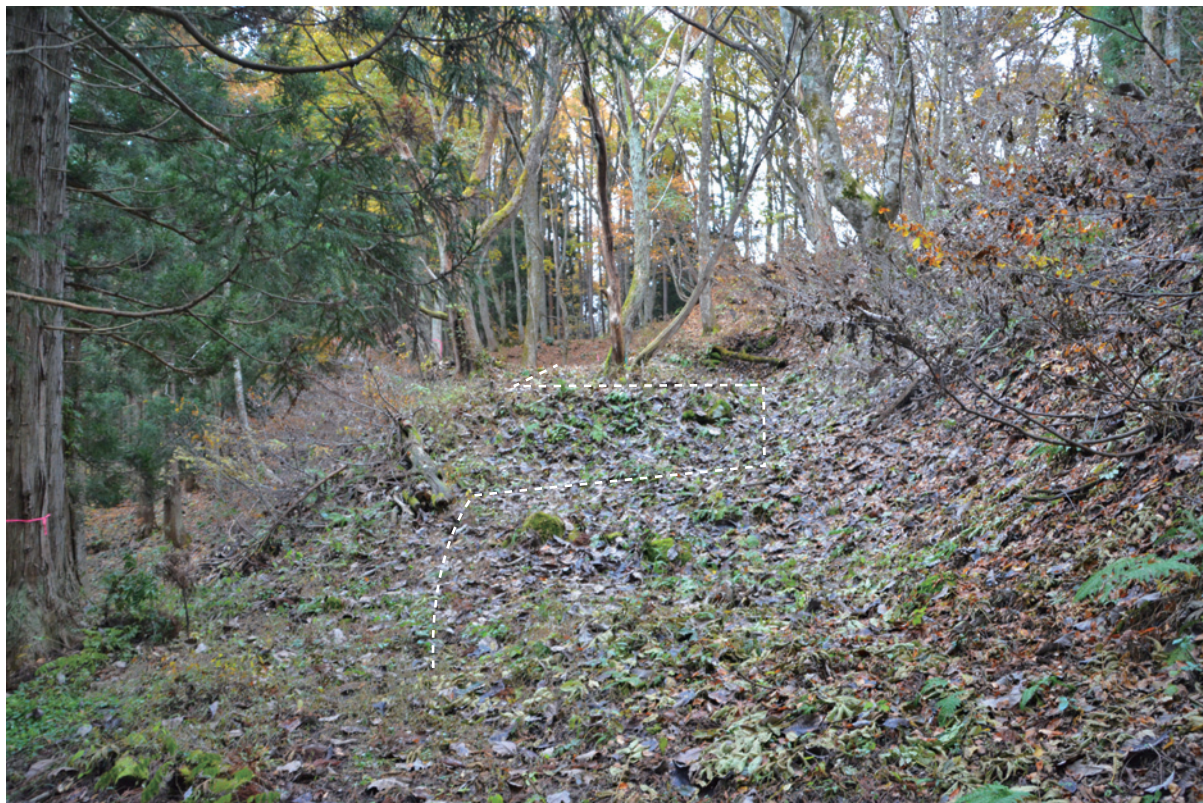
図3-37 連続虎口01-1 西から  
帯曲輪北通路から虎口2へ入る直前に、坂を4折れさせる入り組んだ虎口が配される。

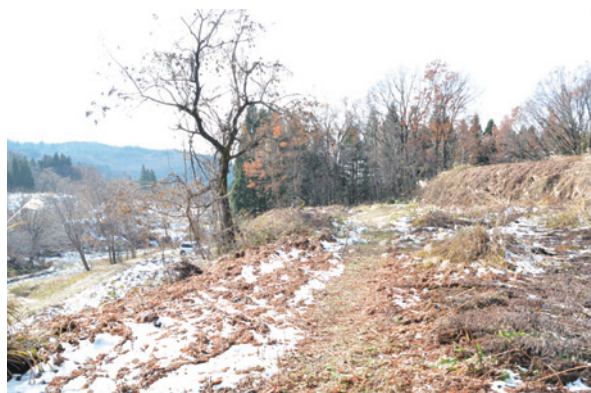
削平地1・2は聞き取りにより、現代において耕作等により削平を受けていることが判明した場所である。曲輪の形状を大きく変えるほどの削平ではなく、もとの曲輪の形状をある程度は残しているものと思われる[図3-38]。削平地1は曲輪3の南西で、帯曲輪西通路よりやや高い。削平地2はそこから一段下がっており、帯曲輪への出入口である虎口1への通路もこの削平地2によって削

図3-38 削平地2 東から  
手前が削平地2、奥の一段高い段が削平地1。

られている。削平地2の東端には土留め状の石積みがあるが、これは削平後の耕作時のものと考えるのが自然であろう。

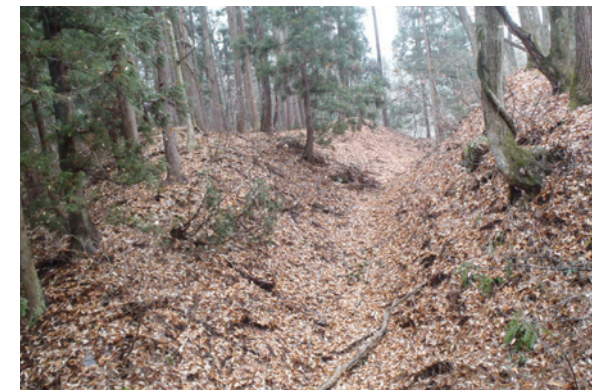
曲輪1・帯曲輪と、曲輪4・馬出を分ける堀切で、長さ約80m、上端幅約10mの柏木城跡最大の堀切である[図3-39]。南端は曲輪6に開口し、北端は北側斜面に開口する。前記したように中ほどの帯曲輪東通路と馬出の間には木橋を架けた可能性がある。

図3-39 堀切1 北から  
柏木城跡最大の堀切。西(右)に主郭・帯曲輪1、東(左)に馬出・曲輪4を分ける。

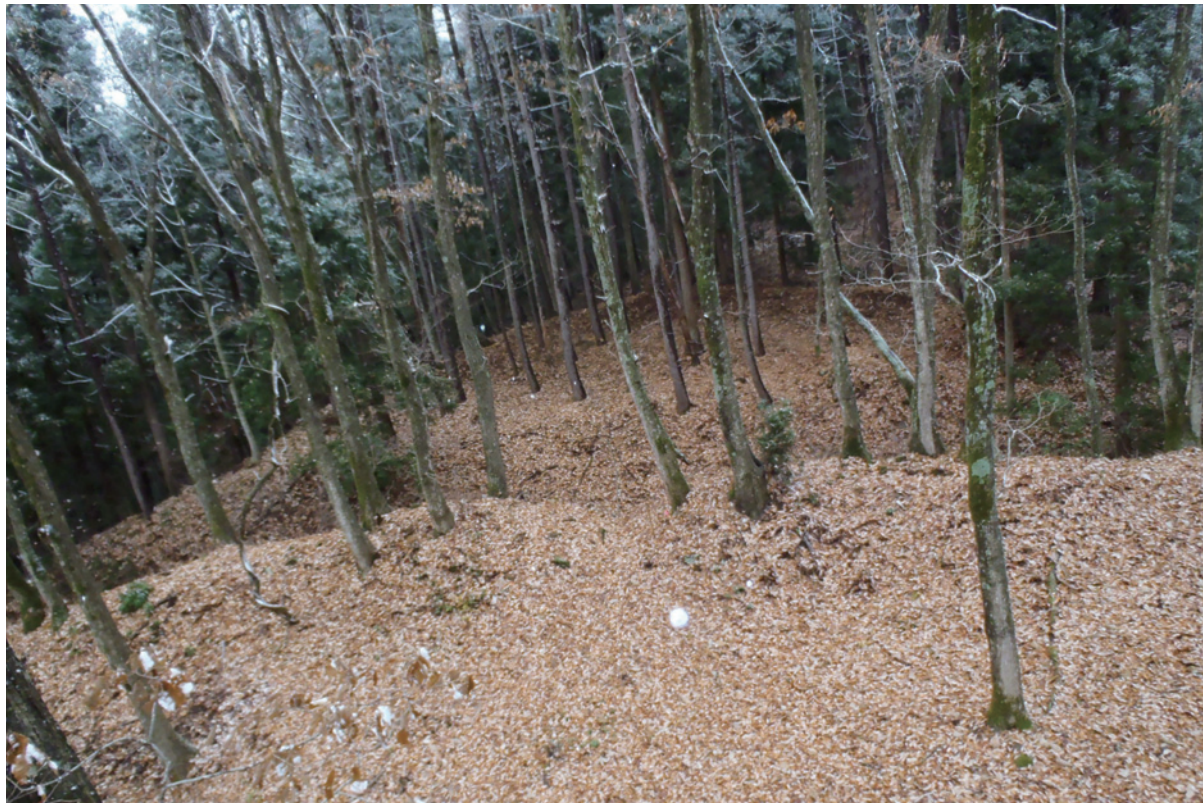
馬出の土塁は、高さ約1m弱で、土塁上および斜面には部分的に石が配されているのが確認できる[図3-41]。馬出の土塁平面形は現況ではやや方形を意識しつつも直線的ではなく、丸みを帯びたラインで設けられているが明瞭に半円形ともいい難い。外側の堀切は現況で0.3~0.5m程度と浅く、曲輪4との間を区画する。北側は切岸となるためか堀はめぐらない。馬出内部には堀切1寄りの南側に石積みを伴う台状の遺構(石積み遺構U-1)があり[図3-42]、その南側が虎口U-1となっている。

図3-41 馬出 西から  
中央に見えるのが馬出。周囲に土塁が巡る。その奥は曲輪4。馬出と曲輪4からの出入り口は南側(右側)にある。手前は帯曲輪1東通路で、土塁と堀切1が並ぶ。土塁には切れ目があり、馬出への通路であったとみられる。

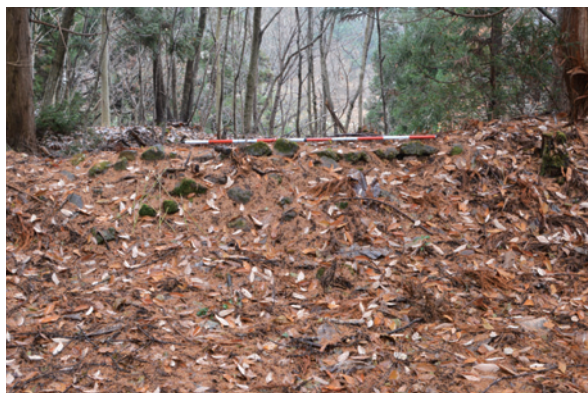
図3-42 馬出 南側土塁上の石 北から  
馬出の南から東・北にかけて築かれた土塁には石が配される。

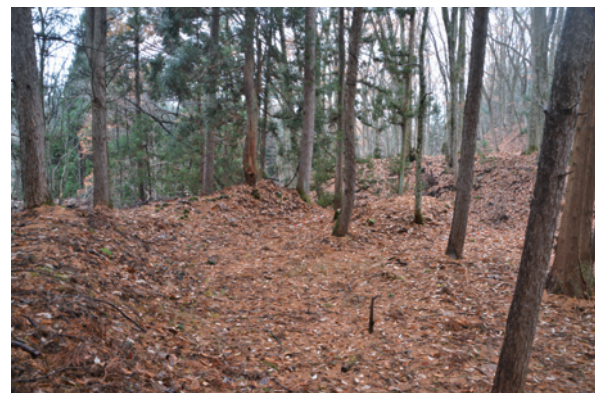
馬出内部の南側に石積み遺構U-1、土塁南端部の外側に石積み遺構4-2がある。内部の石積み遺構U-1は一辺が約1m程のほぼ方形を呈し、高さは約0.8mを測る。北側側面には石を積んだ状況を確認できる。馬出への出入り口は石積み遺構4-1の西側を通り[図3-44]、土塁端部と堀切の間を抜け、土塁と石積み遺構U-1による食違いの虎口U-1に入る。

図3-43 馬出の出入り口(虎口U-1) 東から  
馬出内部からの出入り口は南側土塁と台状遺構の間をとり、南(左)に折れる。

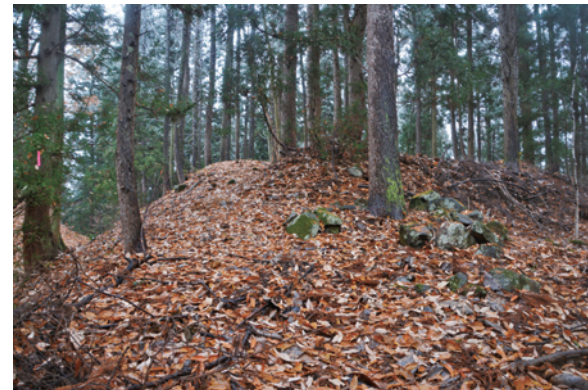
図3-44 曲輪4の出入り口(虎口4-1)  
正面が馬出の土塁。土塁の切れ目と堀切1(左側)の間を抜けて馬出内部へ。土塁手前が石積み遺構4-1。右へいくと曲輪4。

石積み遺構4-1の積石は現状で多くて3段程度で高さはあまりない[図3-44]。東と南側は面をそろえて石を積んでいる状況が確認され、現状では約1.8mの方形を呈した石積みが崩れたように見受けられる。この石積み遺構4-1の東側が曲輪4の虎口4-1にあたり、曲輪4下方の帯曲輪2bから坂路4-1を上がってくると、上りきった場所で西側の堀切1にぶつかり、右折すると石積み遺構4-1にあたる。石積み遺構4-1と堀切1の間を通れば虎口U-1を経て馬出に入り、東側に折れば虎口4-1を経て曲輪4へと入ることになる。

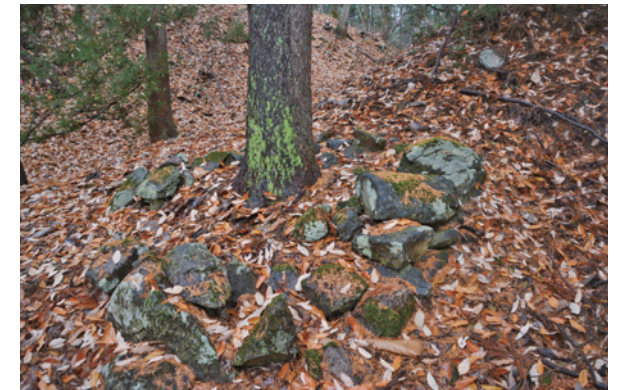
図3-45 石積み遺構4-1 東から  
ほぼ方形となる2~3段程度の石積み。

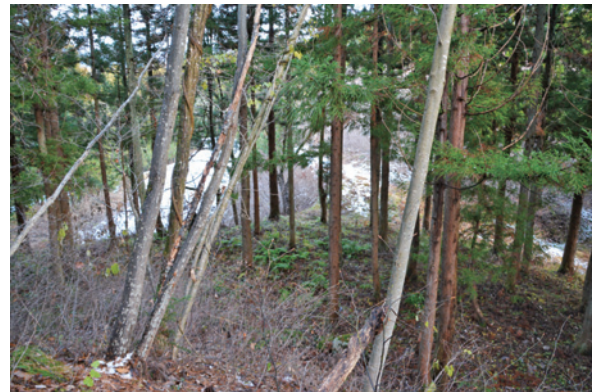
北端は豎堀O2-1が接しており、その西側の土塁により画され、南西端には豎堀O2-2が配される。曲輪4からの切岸東下端をまわっており、現状で切岸裾には一抱えもあるような石が並んでいる。平場東側は低い切岸で画されている。帯曲輪2aは幅約10m、延長約50mある平坦面で、ここから曲輪4への切岸は非常に高く急な傾斜となっている[図3-45]。豎堀O2-1・豎堀O2-2とともに城内中心部への進入を遮断する強い意識がうかがえる。

図3-46 帯曲輪2a 曲輪4(西)から  
曲輪4の下方に帯曲輪2aが広がる。高さのある切岸が両者を隔てる。

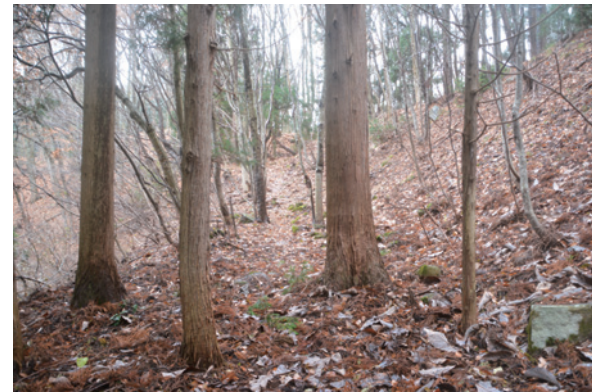
曲輪4と馬出の南西から下る坂路を下りた平坦地で、北は曲輪4切岸、東は豎堀O2-2、南は切岸で画される[図3-46]。曲輪4切岸の下には大きめの石が配される。

図3-47 帯曲輪2b 東から  
帯曲輪2bから坂路(画面奥)を上ると曲輪4と馬出へ入る。南側(左)の坂路を下がると曲輪6へお入る。

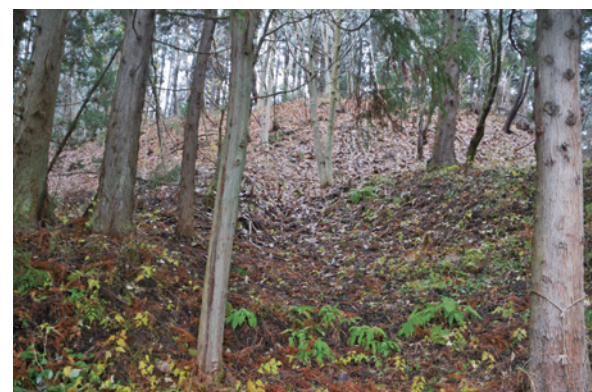
曲輪4南切岸の法面途中から掘り込まれる。帯曲輪2を東と西(2a・2b)に分け、その一段下の平場に開口する[図3-47]。豎堀西側では上方が土塁となっている。

図3-48 塹壕O2-2 南から  
帯曲輪2a(右)と2b(左)をへだてる塹壕。上は曲輪4。

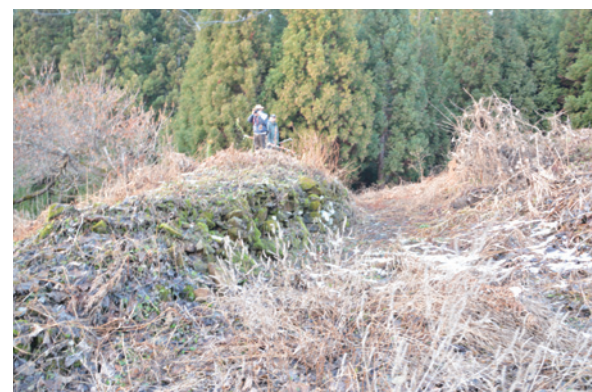
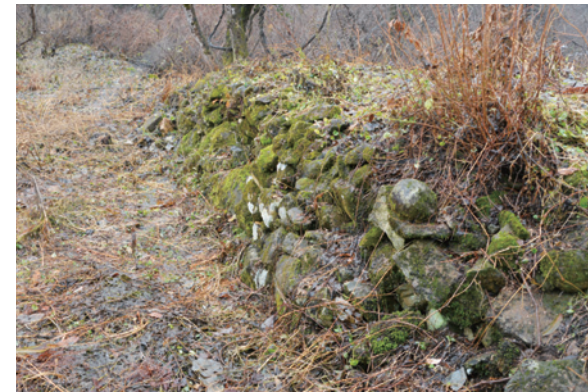
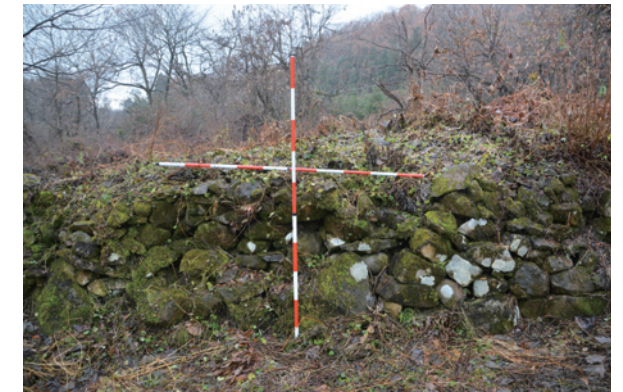
柏木城跡の南東で南北方向に伸びる[図3-48～50]。確認できる範囲では、石を積み上げて塁としているので石塁とした。柏木城の築かれる丘陵部と南側の山裾との間の緩斜面を塞いでおり、南端は山裾近くまでのび、北端は後年一部削平されたものとみられる。高さは北側では約1.5mを測り、南に向かって徐々に低くなっていく。中ほどからは現況で高さ50cmに満たない。石塁の東側は徐々に標高が上がっていく緩斜面であり、石塁の西側は地盤が低くなっている。曲輪4と塹壕1、塹壕2と併せて東方からの進入を遮断する防御施設の可能性がある。

図3-49 石塁 南から  
北側は高さのある石塁となる。石塁の西(左側)が曲輪5

図3-50 石塁 北から  
南に向かって低くなっていく。

図3-51 石塁 東から  
石積みは基底付近に大きめの石を用いている。

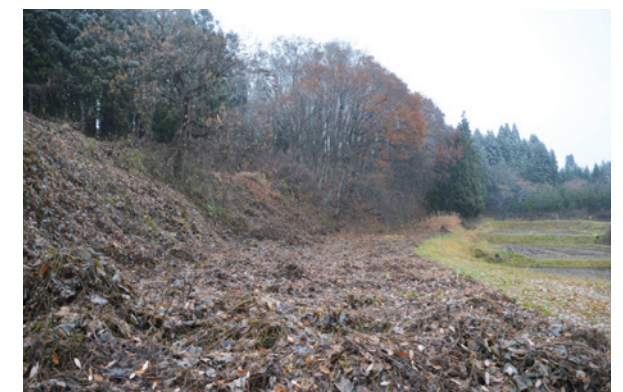
柏木城跡主要部分の南側、帯曲輪1や削平地2の南切岸に接する[図3-51]。東は帯曲輪2bを経て曲輪4・馬出へのぼる坂路O2b-1の入り口に接し、南は谷地となる。西は削平地2への上り口付近までひろがると見られる。現状では農道が大久保方面(西)から通じてきており、柏木城跡の南側への通路が通され、農道として利用されている。

図3-52 曲輪6 西から  
細長い曲輪が西から東へ延びる。左上は帯曲輪1南通路。西側の水田は南谷内。

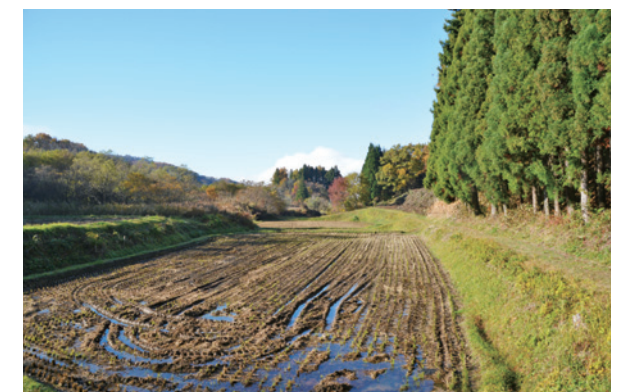
曲輪6の南側の谷である[図3-52]。谷は現在水田となっており、往時の様子は不明だが、50年ほど前までは湿地であり、ヘドロ状の湿地であった。江戸期の絵図では堀として描かれる。現在では圃場整備により乾田化されているが、曲輪6の平場から水田面まではかなり深さがあり、斜面も急である。

図3-53 南谷地 東から  
江戸時代の絵図に描かれた柏木城跡南側の堀は、現在、水田となっている。右が曲輪6で、西(奥)へ進むと大久保地区へ抜ける。
