平成30年度 発掘調査の成果

平成30年度

柏木城跡の発掘調査

平成30年度 柏木城跡の発掘調査

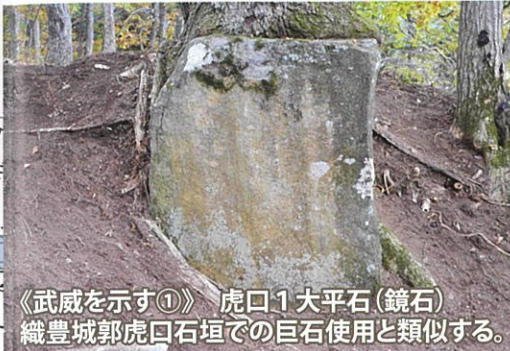
《武威を示す①》 虎口1 大平石(鏡石)
織豊城郭虎口石垣での巨石使用と類似する。

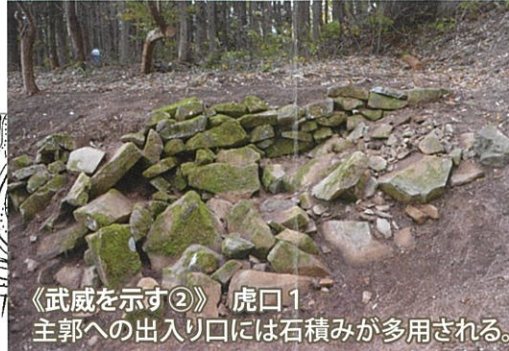
《武威を示す②》 虎口1
主郭への出入口には石積みが多量に用いられる。

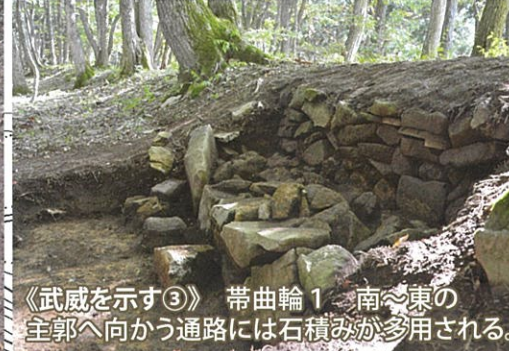
《武威を示す③》 帯曲輪1 南〜東の
主郭へ向かう通路には石積みが多量に用いられる。

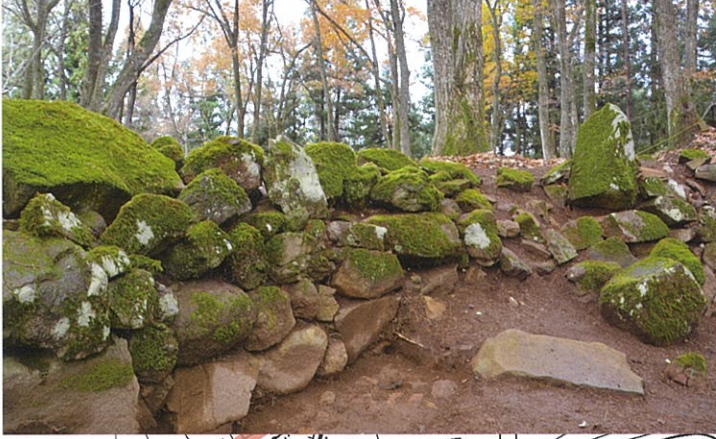
《武威を示す⑤》主郭への玄関口となる虎口2付近に石を積み、階段状に積み、高さを出している。

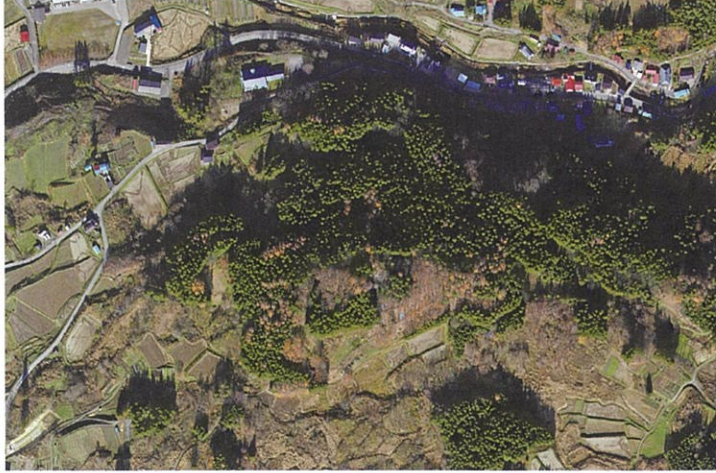
《防衛の工夫①》
堀切1
柏木城跡主郭、東側を大きく遮断する堀切。比高約3~5m。

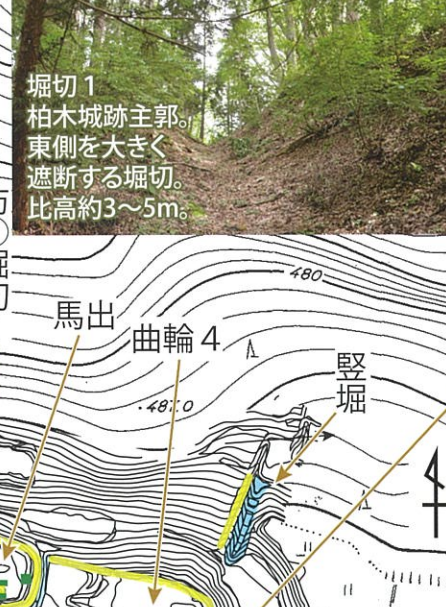
《写真2》
南東調査区T.2
堀切Bの確認
H30調査。
確認面での幅は約4.5m。深さは約1.7m。

- ◇トレンチ1では、堀切Aと土塁Aの基盤とみられる部分を検出しました《写真1》。土塁と堀切が組み合わさり、南北へ伸びていたと推定されます(下図)。
⇒柏木城跡曲輪4東端部と、南側の山斜面との間を堀切と土塁で遮断することで、戦をしていた伊達政宗の軍勢の侵攻を防ごうとする意図がうかがわれます。
- ◇トレンチ2では、堀切Bと土塁Bの基盤とみられる部分を確認しました《写真2》。
⇒曲輪4切岸から延びる縦堀・堀切と土塁が、現道近くまで伸びているようです。
- ◇堀切A・土塁Aと、堀切B・土塁Bが「くい違い」となっており、現道(赤点線)がその間を折れ曲がっていることが確認されました。
⇒現道が戦国時代柏木城の遺構に規制されていることから、この道が、柏木城に伴うものであり、道筋も戦国時代当時からほとんど変わっていないものと思われる。
- ⇒堀・土塁で挟んで「くい違い」状の出入口とし、細く複雑化することで、道を往来する人の監視や防御性を高めたものと考えられます。
- ⇒柏木城跡主郭周辺の土塁が、南側に手厚いのは、この道を意識してのことと思われる。
