北塩原村 橋梁長寿命化修繕計画

秋元橋

令和7年12月改定

福島県耶麻郡北塩原村

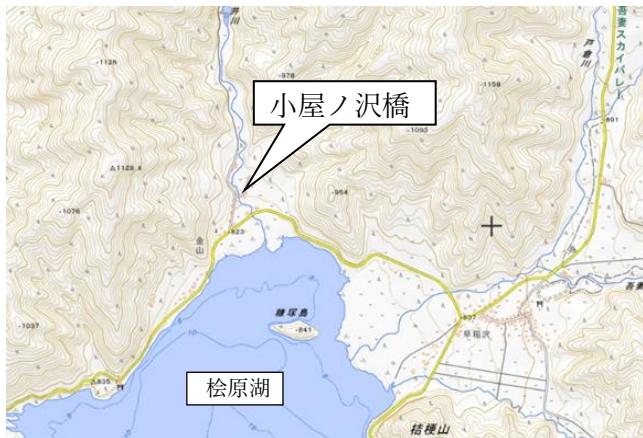
管理区分「B」:事後保全型から管理区分「A」:予防保全型に変更する橋梁

②42. 小屋ノ沢橋（橋長:10.45m、鋼H桁橋、1971年竣工）は迂回路が無く集落が孤立する可能性があるため、管理区分を予防保全型「A」に変更し延命化を図ることとしました。

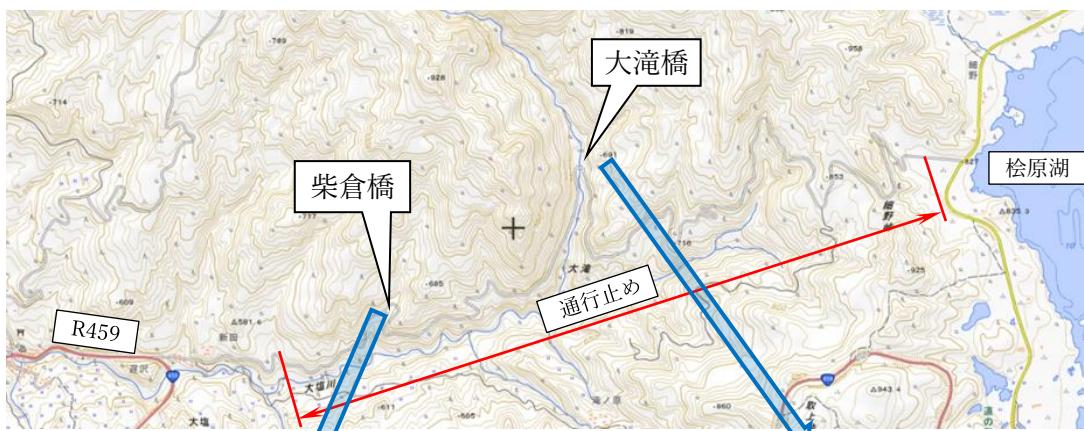
47. 柴倉橋

2. 管理区分「B」（事後保全型）の橋梁において、現在道路が通行止めとなっている以下の4橋（判定III：3橋、II：1橋）については、付近に集落などがないことから、補修等を実施しない経過観察型「C」に変更して維持管理費用の縮減に努めることにしました。
